P.R.G. del Comune di Carano - Rilevazione degli insediamenti storici

SCHEDA N.	119
CILLEDITI	11/

SCHEDIT III
Comprensorio	C1	Foglio di Mappa	
Comune Amministrativo	Carano	N. Particella Edificiale	197 – 201 – 202 196
Comune Catastale	Carano	Data del Rilievo	Luglio 2018 Luglio 2004
Indirizzo	Piazza Ciresa Via Delvai 1	Rilevatore	Arch. Francesca Volpetti

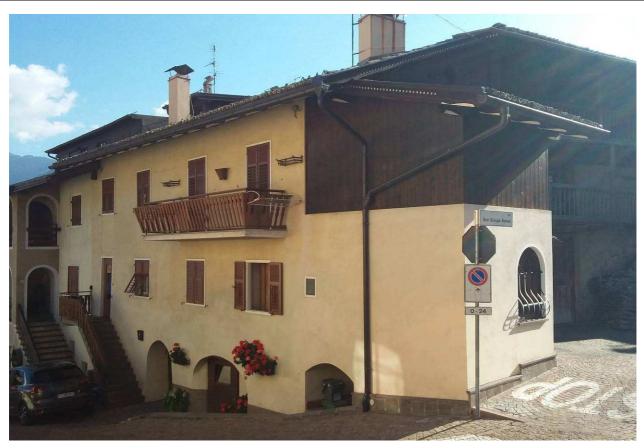
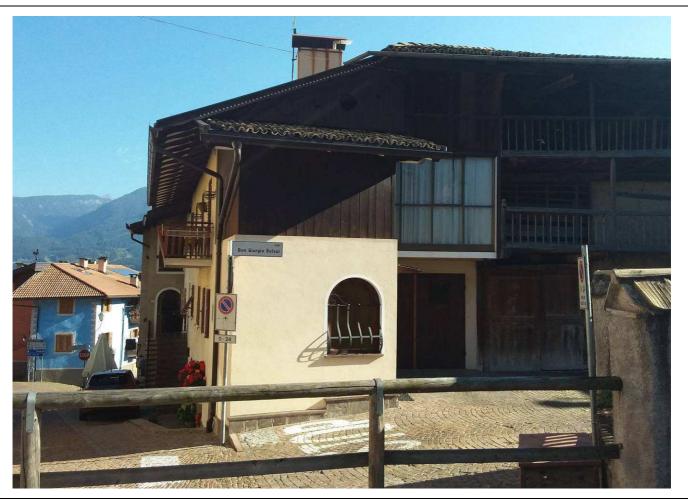
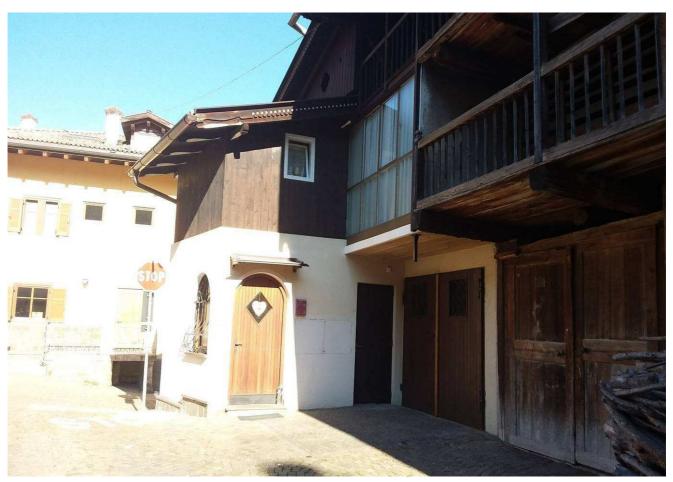
Note: Porzione di edificio a pianta quadrangolare di due piani, un seminterrato ed una soffitta. Il piano seminterrato presenta ancora locali coperti a volta, i piani superiori presentano invece solette in C.A. Sul fronte ad ovest sono presenti due balconi (P.1 e P.T. con scala) realizzati in cemento e con parapetti in ferro-legno (non tradizionali). Il tetto (rifatto nel 1975) è a testate di padiglione con orditura in legno e manto di copertura in coppi. La porzione di edificio sembra, avere subito un ampliamento orizzontale sul fronte Nord, attuale ingresso, ricavato da una precedente legnaia in legno (tradizione orale), costruita successivamente al 1925 e poi ricostruita in muratura (vedi mappe catastali). Nel 1975 la porzione di fabbricato in oggetto ha subito un intervento di parziale ristrutturazione, con rifacimento della solette e del tetto, epoca a cui risale presumibilmente l'abbaino sulla falda a levante e la tamponatura con serramenti di parte del balcone presente sul prospetto Nord, piano primo. Eliminazione della tamponatura con serramenti (veranda) presente sul balcone fronte nord (piano primo), con ripristino della continuità dei balconi. Ripristino dell'abbaino posto sulla falda del tetto a ponente, ad elemento più tradizionale. PROGETTO RESTAURO RISTAURO RISTA			DAS	ъл С	UALITA INESISTI	EIVI E

PROGETTO Categoria di intervento prevista RESTAURO RISANAMENTO CONSERVATIVO RISTRUTTURAZIONE DEMOLIZIONE Vincoli particolari: Eliminazione della tamponatura con serramenti (veranda) presente sul balcone fronte nord (piano primo), con ripristino della continuità dei balconi. Ripristino dell'abbaino posto sulla falda del tetto a ponente, ad elemento più tradizionale. Categoria di intervento per gli spazi di pertinenza Inedificabile	Note: Porzione di edifici presenta ancora locali co due balconi (P.1 e P.T. co 1975) è a testate di padig subito un ampliamento (tradizione orale), costru porzione di fabbricato in	perti a volta, i piani superiori presentano on scala) realizzati in cemento e con paraglione con orditura in legno e manto di co orizzontale sul fronte Nord, attuale in ita successivamente al 1925 e poi ricosti oggetto ha subito un intervento di parzi	invece petti in pertur gresso, ruita i ale ris	solett ferro- a in co ricav n mur truttur	e in C.A. Sul fronte elegno (non tradizion oppi. La porzione di vato da una preced ratura (vedi mappe dazione, con rifacime	ad ovest s nali). Il tett edificio se ente legna catastali).	sono p to (rifa embra aia in Nel 1 solette	resen tto no aver legn 975
