| Comprensorio | C1 | Foglio di Mappa | |
| Comune Amministrativo | Carano | N. Particella Edificiale | 50- 52 - 53 |
| Indirizzo | Via Giovannelli 25 | Rilevatore | Arch. Marco Ventura<br>Arch. Francesca Volpetti |

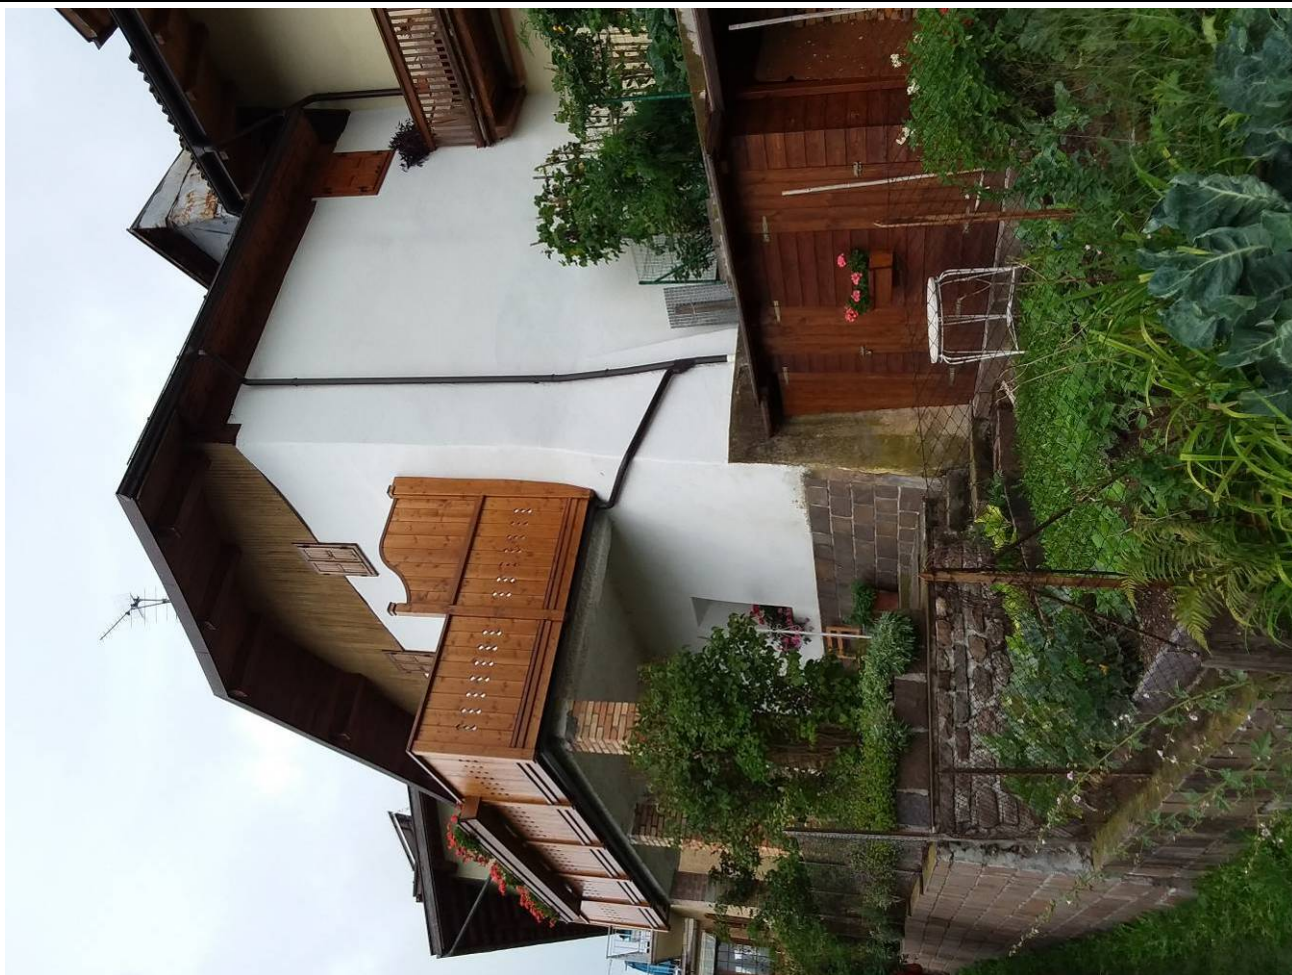
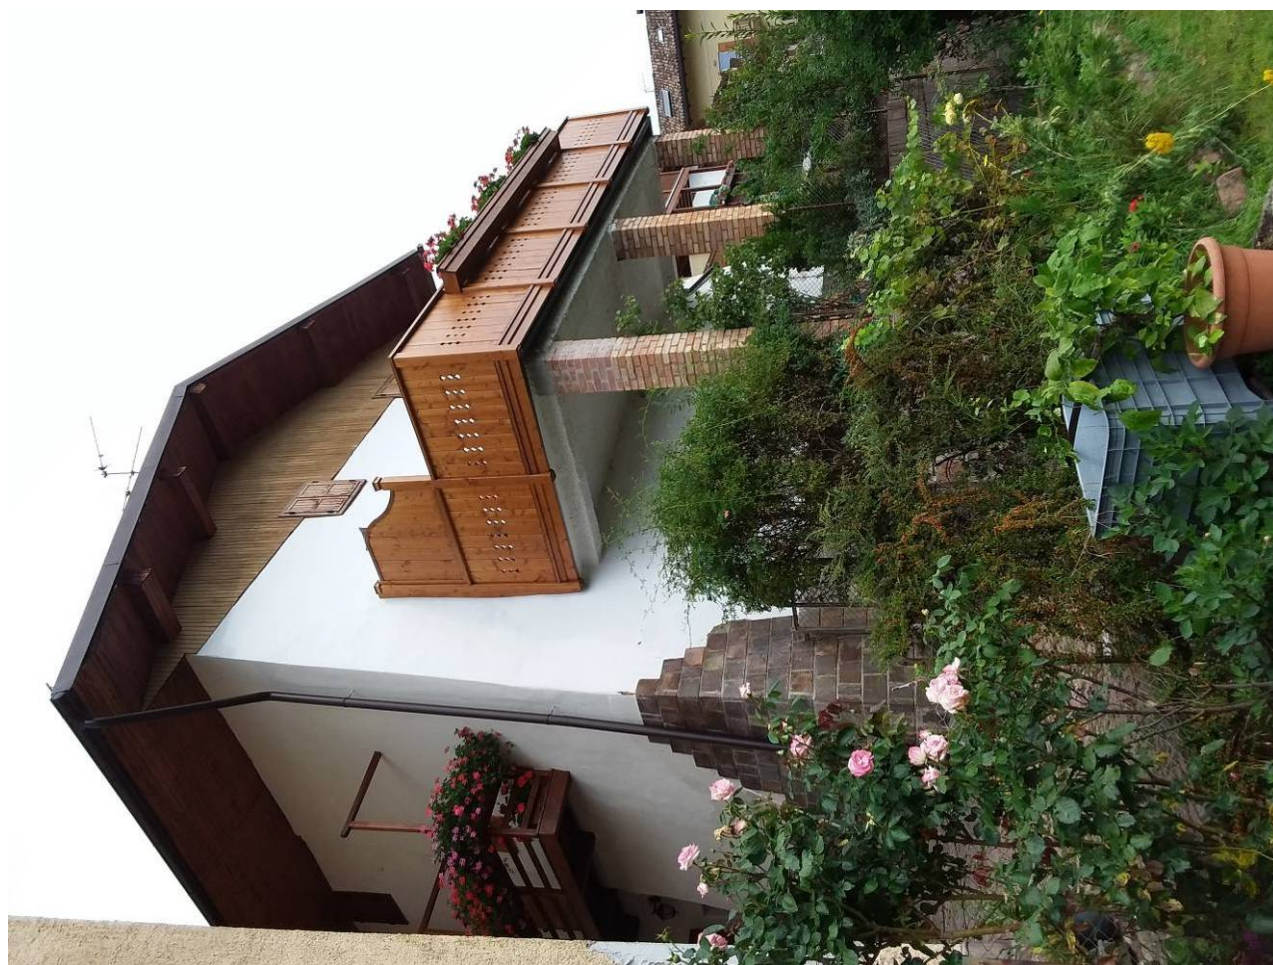
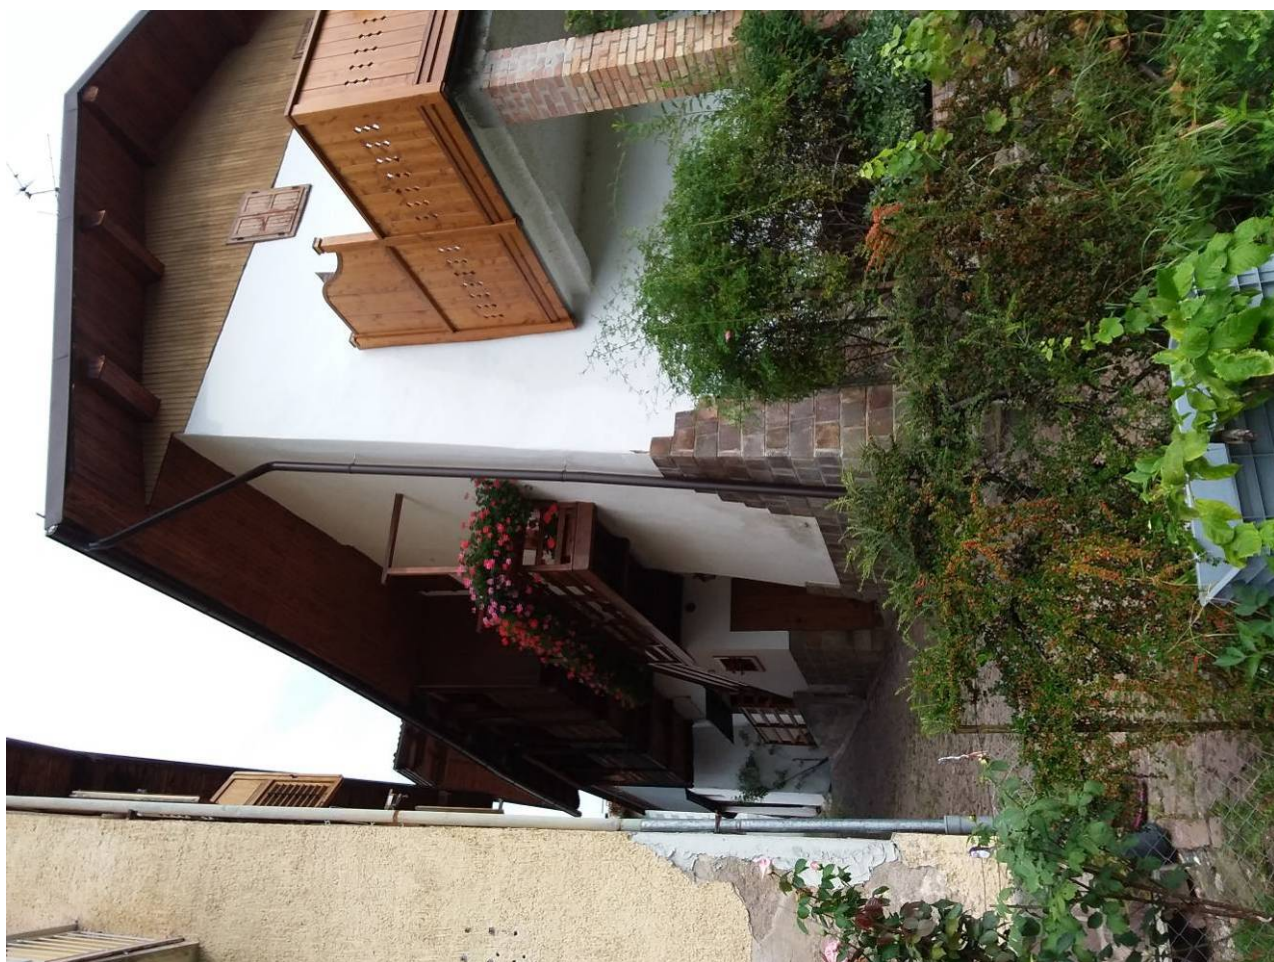
| 10 | <b>Note:</b> Edificio a pianta rettangolare, costruito in aderenza (fronte nord) con altri fabbricato, costituito da n. 2 piani fuori terra, più un piano seminterrato e nella parte meridionale un basso sottotetto non abitabile. I locali al piano seminterrato (parte anteriore) e terreno (parte posteriore) sono coperti con solai a volta (in pietra) i solai dei piani superiori sono nella parte settentrionale in legno ed in quella meridionale in C.A.. Il tetto è a forma di capanna, con orditura in legno e manto parte in coppi (settentrione) e parte in lamiera (meridione). La parte settentrionale del fabbricato risulta ancora intatta, con destinazione rustica di "tabià". La porzione anteriore invece ha subito una totale ristrutturazione, probabilmente negli anni '60 - '70, con rifacimento del tetto, delle solette interne e costruzione del ballatoio terrazza in C.A. sul fronte sud e modifiche sulle facciate (fori e rivestimento in legno, rifacimento ballatoio di accesso fronte ovest) <b>Possibile la sopraelevazione del colmo della parte meridionale (ristrutturata) fino al ripristino della continuità con la copertura della parte settentrionale; bonifica superfetazione fronte sud; balcone terrazza a P1°; si suggerisce l'utilizzo di materiali più consoni al contesto tradizionale circostante.</b> | | | | | | |

| 12 | <b>Vincoli particolari:</b> Possibile la sopraelevazione del colmo della parte meridionale (ristrutturata) fino al ripristino della continuità con la copertura della parte settentrionale; bonifica superfetazione fronte sud; balcone terrazza a P1°; si suggerisce l'utilizzo di materiali più consoni al contesto tradizionale circostante. | | |
