| Comprensorio | <b>C1</b> | Foglio di Mappa | |
| Comune Amministrativo | <b>Carano</b> | N. Particella Edificiale | <b>100 - 101 - 102 - 103 - 104</b> |
| Comune Catastale | <b>Carano</b> | Data del Rilievo | <b>Luglio 2018</b> <b>Luglio 2004</b> |
| Indirizzo | <b>Via Giovannelli 46 Via Rasmo 1; 3</b> | Rilevatore | <b>Arch. Marco Ventura</b><br><b>Arch. Francesca Volpetti</b> |

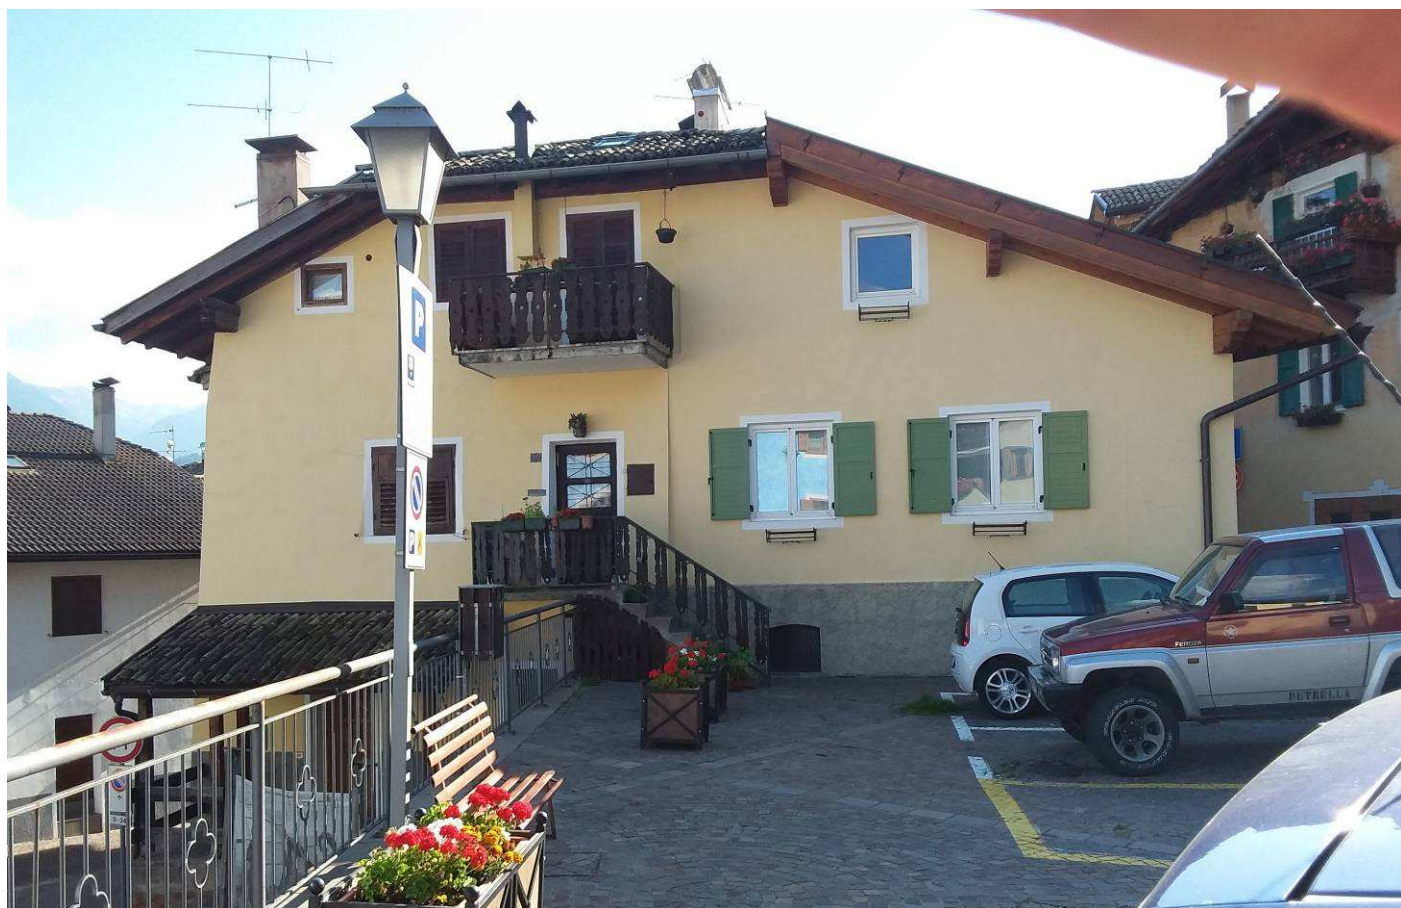
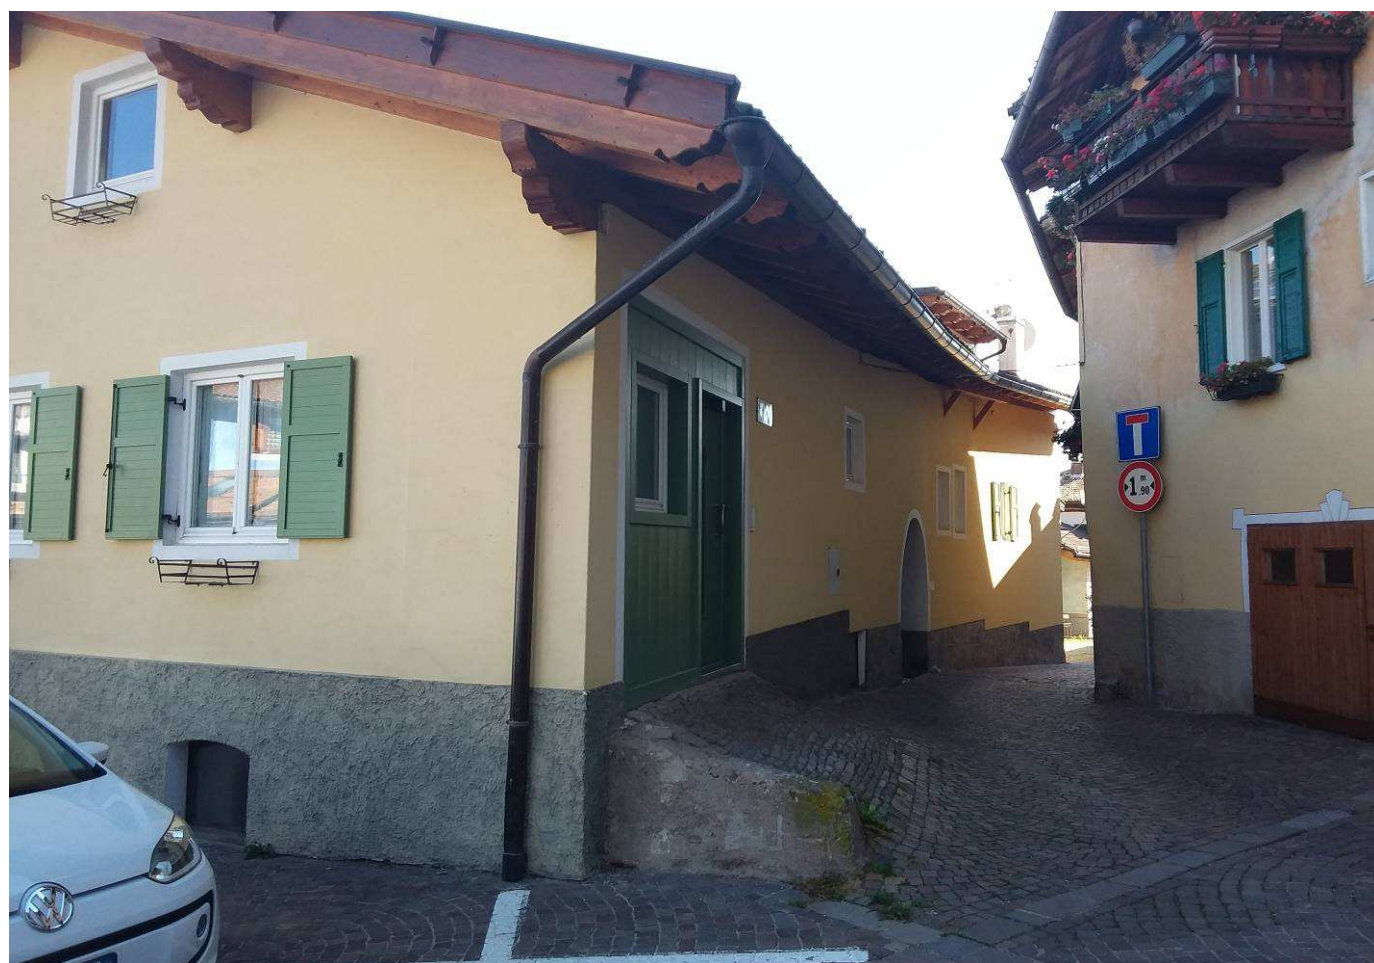
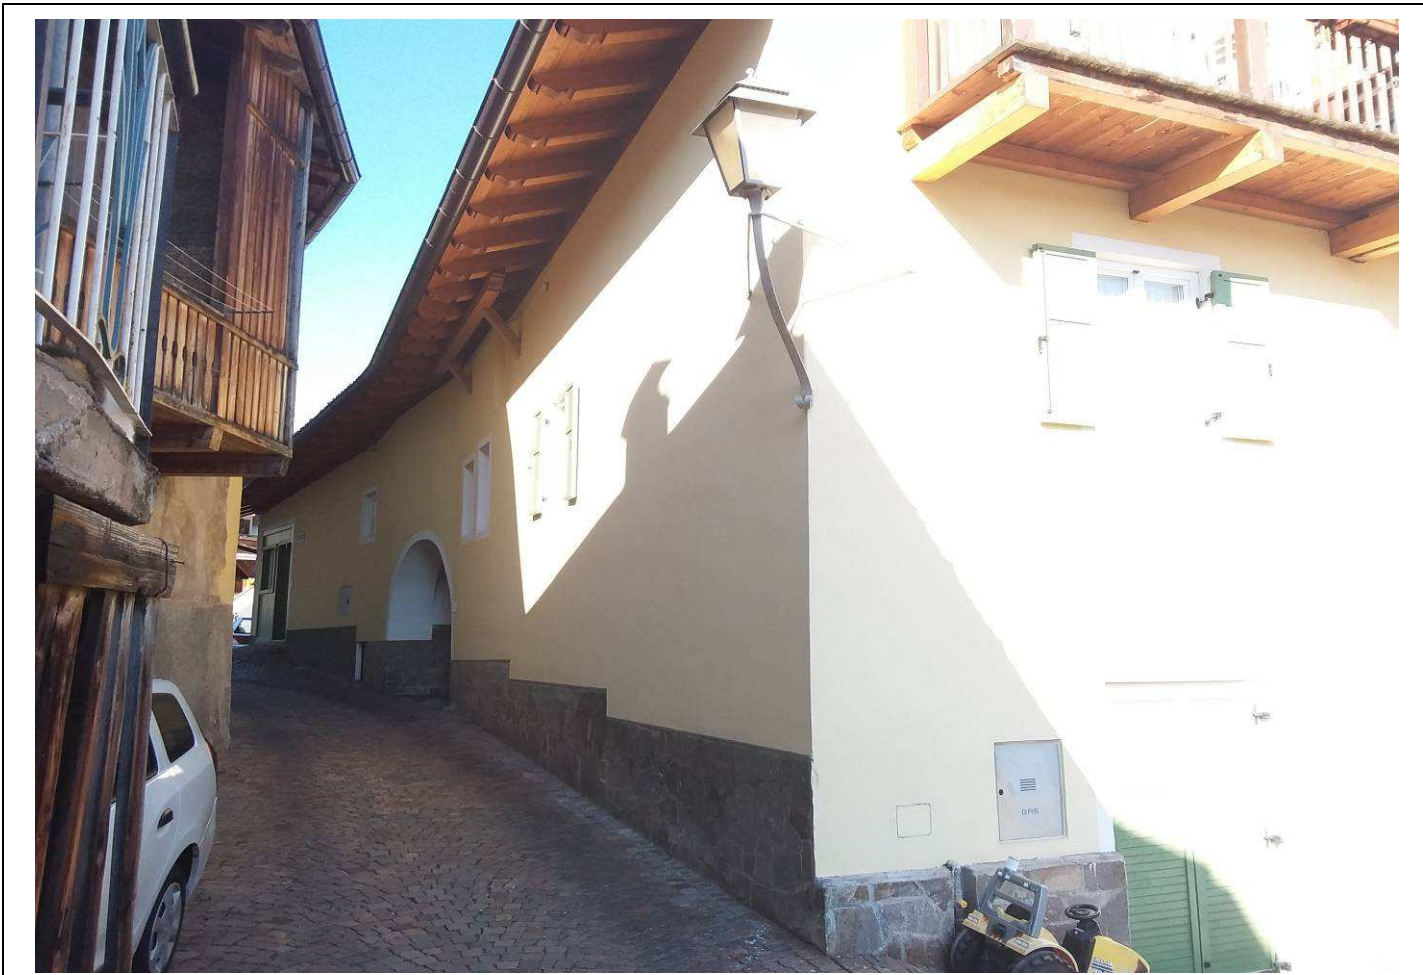
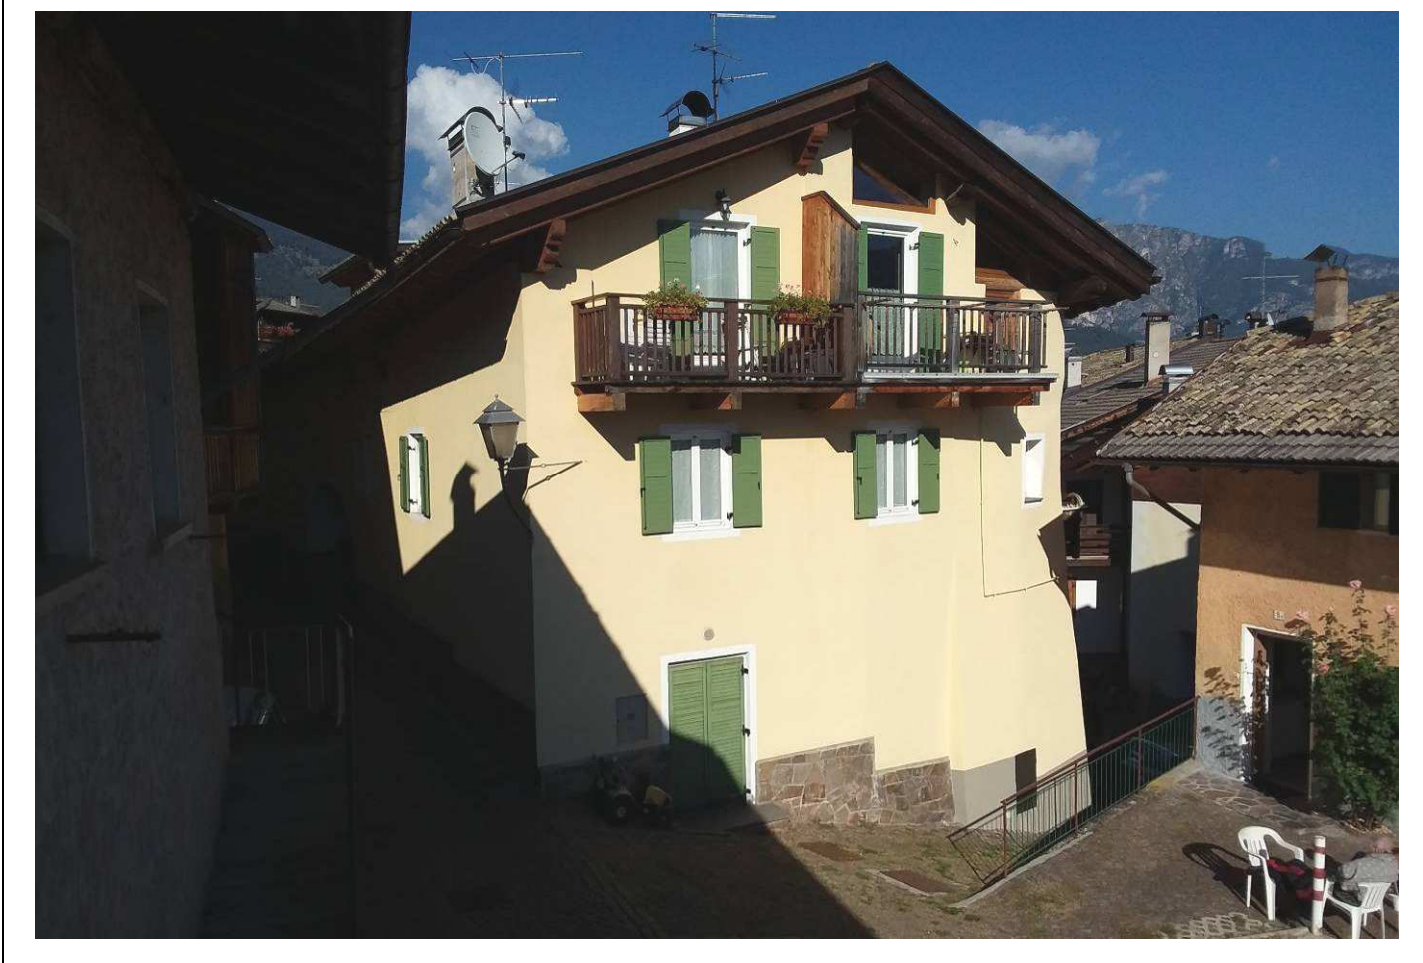
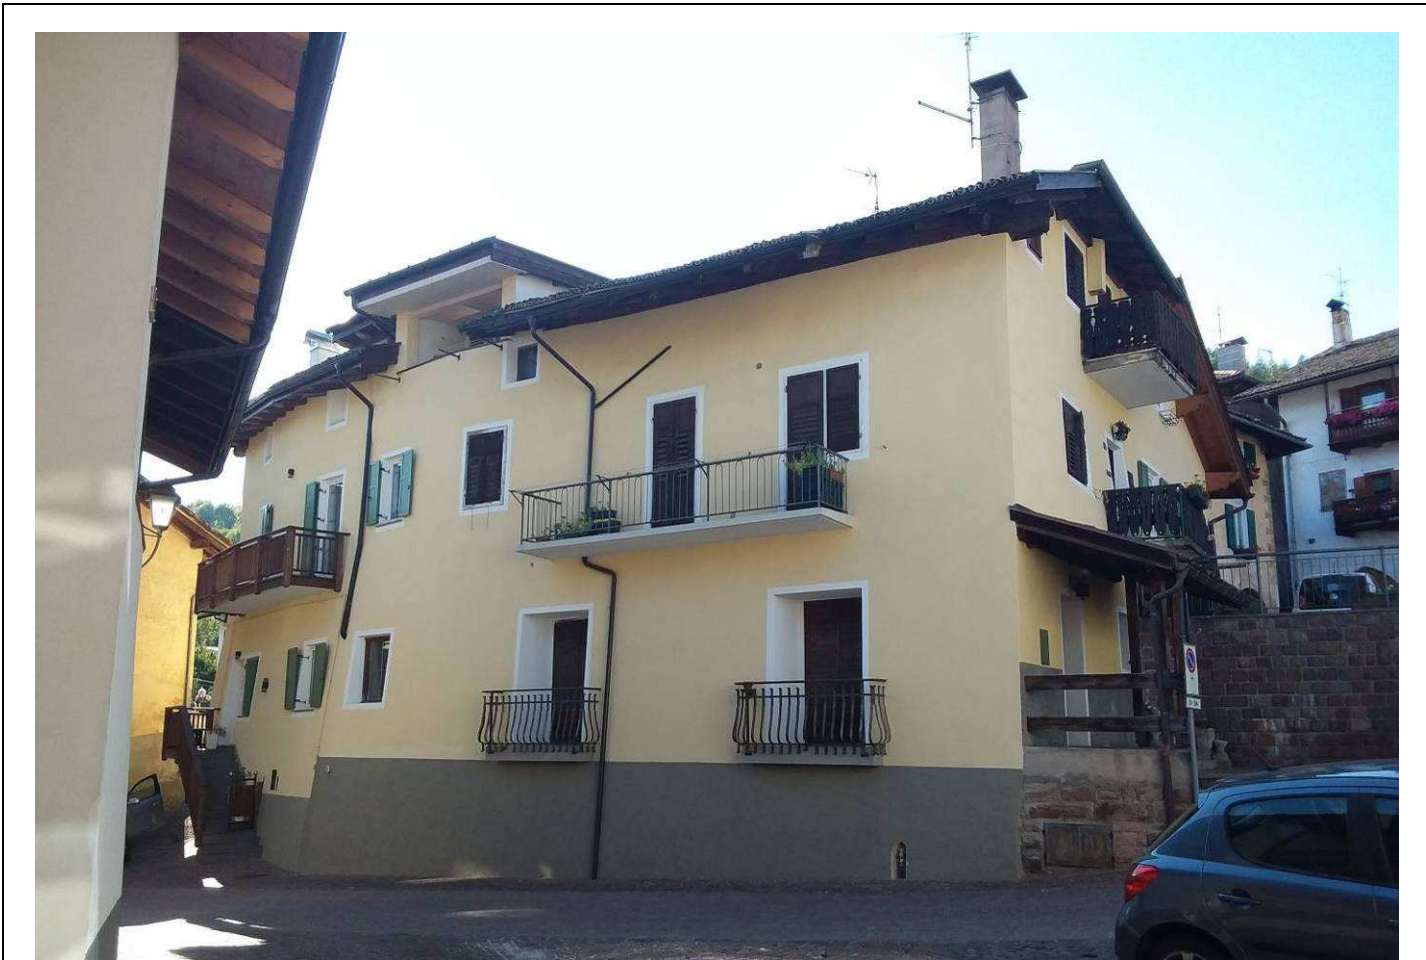
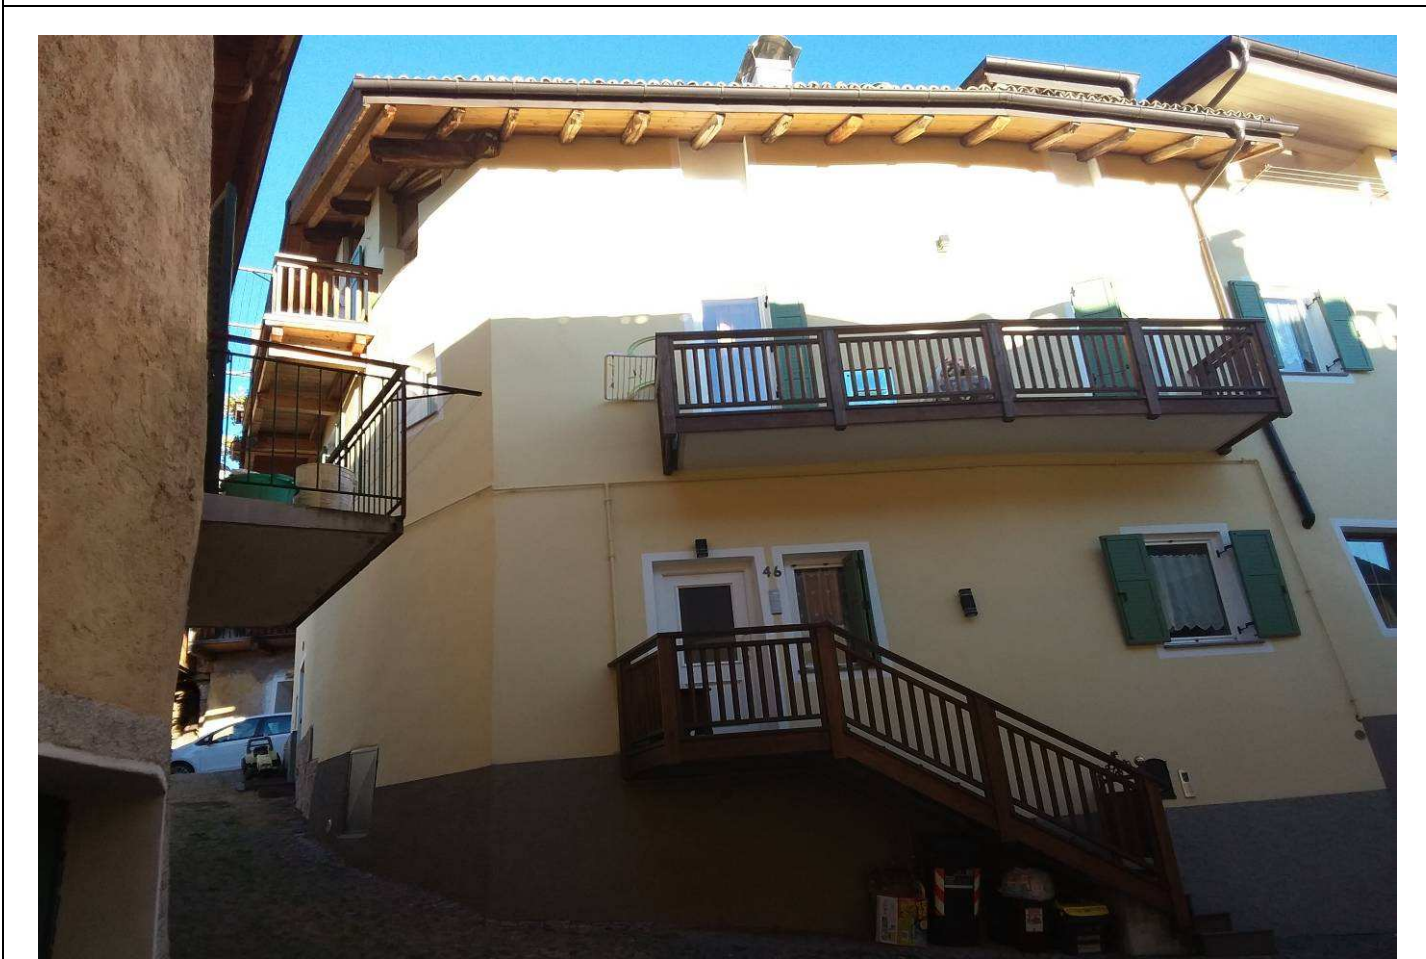
| 10 | <p><b>Note:</b> Edificio a pianta regolare, composto da numerose unità abitativa (7), ricorda il tipico e tradizionale fabbricato urbano contadino multifamigliare; il volume appare originale a parte la realizzazione di n.3 abbaini (fronte nord e sud) estranei alla tipologia costruttiva tradizionale, realizzati presumibilmente attorno agli anni '70. Il fabbricato è costituito nella parte meridionale da 2 piani F.T., di cui quello inferiore coperto con solai voltati, più una mansarda abitabile ristrutturata negli anni '80, occasione nella quale è stato rifatto il tetto. La parte settentrionale è invece formata da un piano seminterrato dotato di solai a volta (utilizzato come cantine-sgomberi), da un piano fuori terra ed uno mansardato, recentemente ristrutturati con rifacimento dei solai, modifica della distribuzione interna e rifacimento copertura, per adibiti ad abitazione (2002). La porzione meridionale del fabbricato, negli anni '80, ha subito degli interventi di ristrutturazione interna che hanno portato alla trasformazione delle aperture sul fronte sud e alla realizzazione di balconi in C.A. con parapetto in ferro che hanno determinato una perdita di identità della tipologia esterna della suddetta facciata. La parte di fabbricato posta sull'angolo sud-ovest del complesso (foto 4) non avendo subito interventi sostanziali, se si esclude il rifacimento dei balconi con soletta in C.A. del piano rialzato e del 1° piano, oltre che il rifacimento dei solai interni, è quella che maggiormente ha preservato le connotazioni formali del fabbricato originario. Sopraelevazione di 50 cm. , a patto dell'eliminazione degli attuali abbaini, perché discordanti con la tipologia tradizionale ammessa. Ripristino della continuità di gronda, continuità della copertura nella tipologia e nei materiali (coppi), eliminazione degli attuali balconi in C.A. (piano rialzato fronte sud) a favore della possibile trasformazione delle attuali porte in finestre.</p> | | | | | | |

| 12 | <b>Vincoli particolari:</b> Sopraelevazione di 50 cm. finalizzata alla eliminazione degli attuali abbaini. Ripristino della continuità di gronda, continuità della copertura nella tipologia e nei materiali (coppi), eliminazione degli attuali balconi in | | | | |

| C.A. (piano rialzato fronte sud) a favore della possibile trasformazione delle attuali porte in finestre. |
