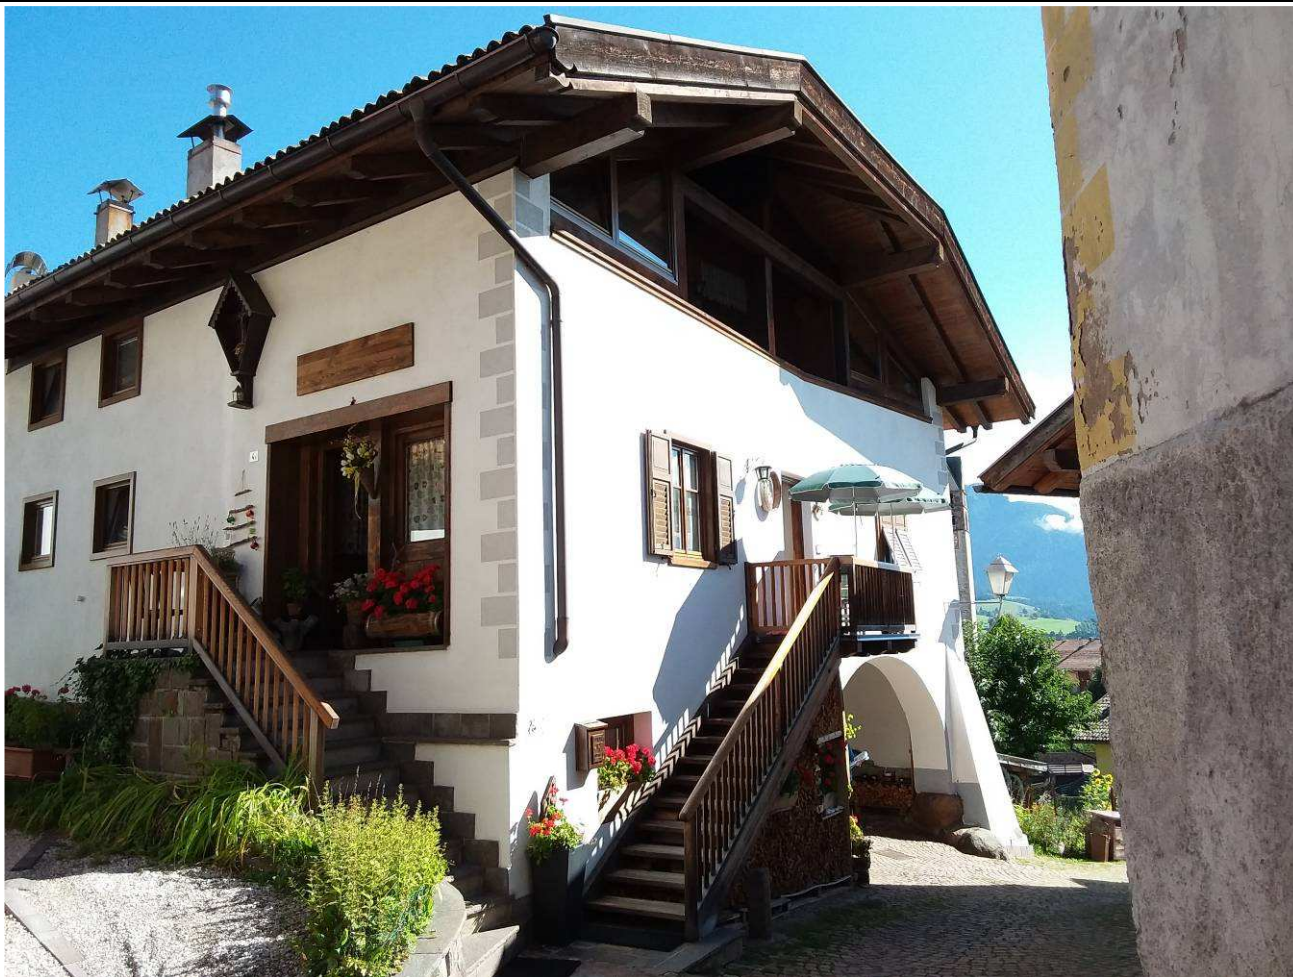
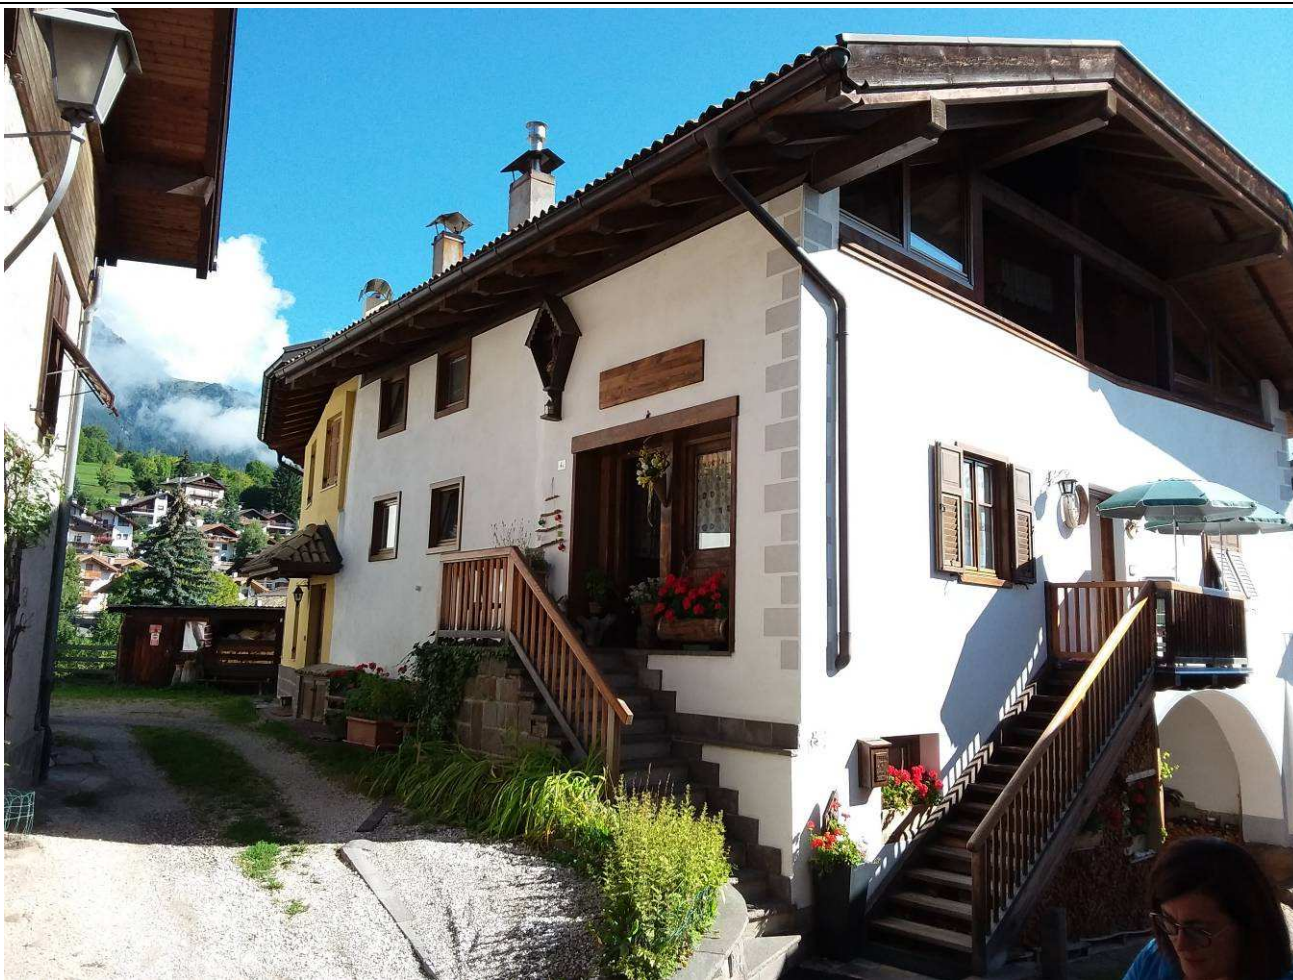
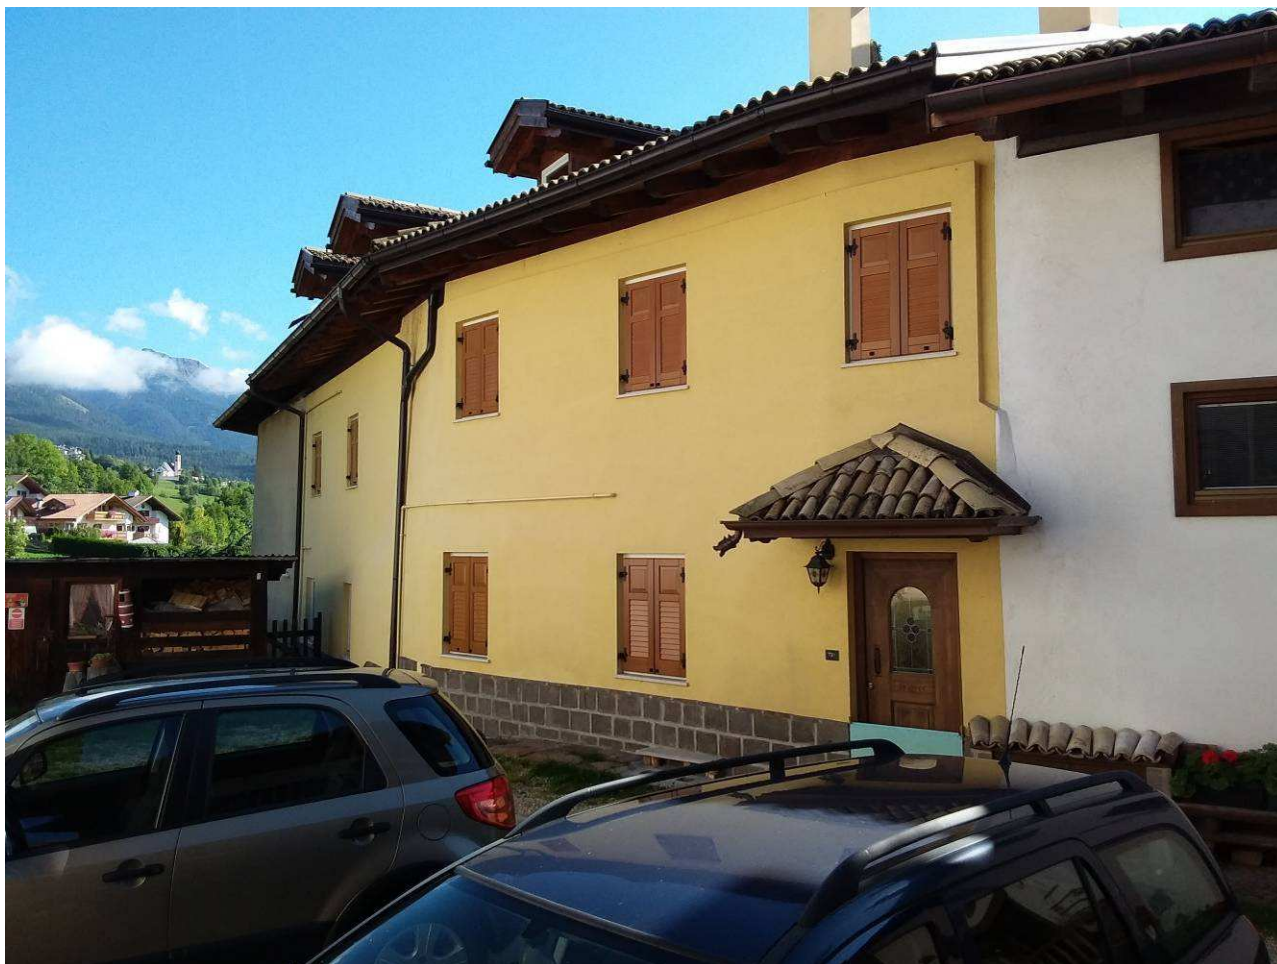
A large, white, two-story building with a dark wooden roof and balcony, situated in a courtyard. The building features a central arched entrance and several windows with dark shutters. A small wooden structure with a tiled roof is visible in the foreground.

| 10 | <b>Note:</b> Porzione di edificio, in aderenza ad altro fabbricato, costruito in ampliamento del fabbricato in oggetto (periodo tra 1857 ed il 1925 – mappe catastali), a pianta regolare di 2 piani fuori terra più un ampio interrato coperto con volte. Lo stesso si può dividere, considerando la partizione delle proprietà e gli interventi effettuati, fondamentalmente in due porzioni, la p.ed 127 e parte della p.ed. 128. Fino agli anni '90 il fabbricato in oggetto è rimasto pressoché invariato, con abitazione nella parte a posteriore e a ponente (piani superiori) e locali rustici a piano terra e piano interrato. Nel 1993 (tradizione orale – iscrizione) la porzione a ponente (p.ed.127) è stata completamente ristrutturata con trasformazione della distribuzione interna, rifacimento delle solette in C.A. e rifacimento della copertura, con trasformazione della parte rurale e del sottotetto in abitazione; l'intervento suddetto sembra essere stato eseguito nel rispetto della tipologia formale precedente dell'edificio. Nel periodo 1999–2000, la porzione a levante (corrispondente con parte della p.ed. 128), ad eccezione del piano interrato, ha invece subito notevoli interventi con demolizione completa delle partiture interne, rifacimento delle solette in C.A. e rifacimento del tetto; oltre che modifica tipologica del fronte a notte, con spostamento e apertura di nuovi fori. Attualmente detta porzione si trova in uno stato di abbandono, con lavori non ancora ultimati. Come sopra accennato nel fabbricato in oggetto è presente un piano completamente interrato, estremamente interessante per la tipologia distributiva dei percorsi e dei locali, completamente coperti a volta; nell'androne di accesso a detto piano interrato è inoltre presente una pregevole pavimentazione in acciottolato. | | | | | | |

| 11 | Categoria di intervento prevista | RESTAURO | | X | | | |
