| Comprensorio | C1 | Foglio di Mappa | |
| Comune Amministrativo | Carano | N. Particella Edificiale | 251 |
| Indirizzo | Via Libertà 35 – Via Fontanella | Rilevatore | Arch. Marco Ventura<br>Arch. Francesca Volpetti |

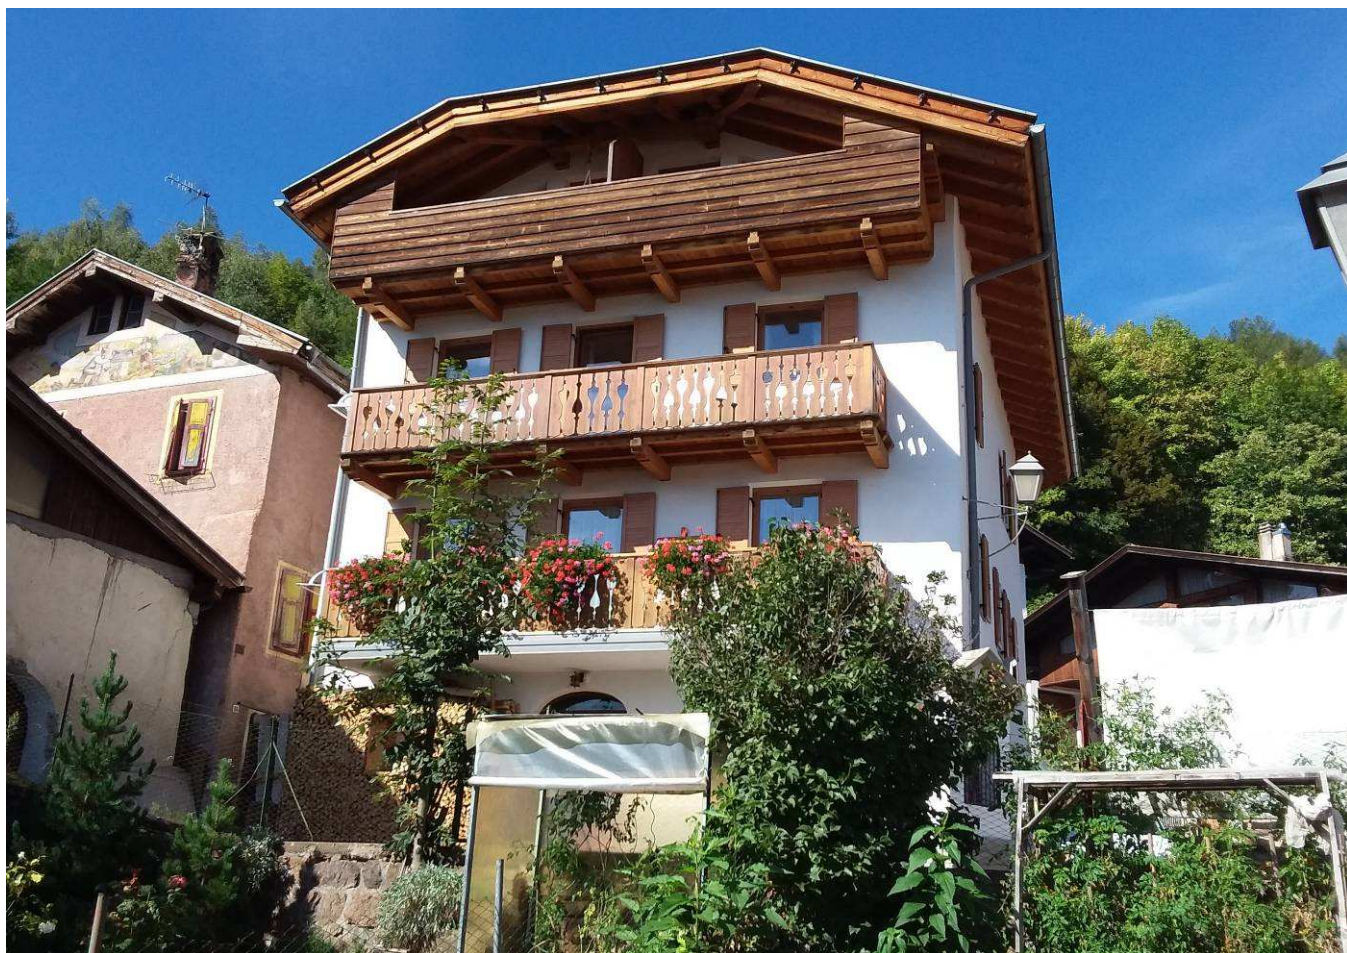
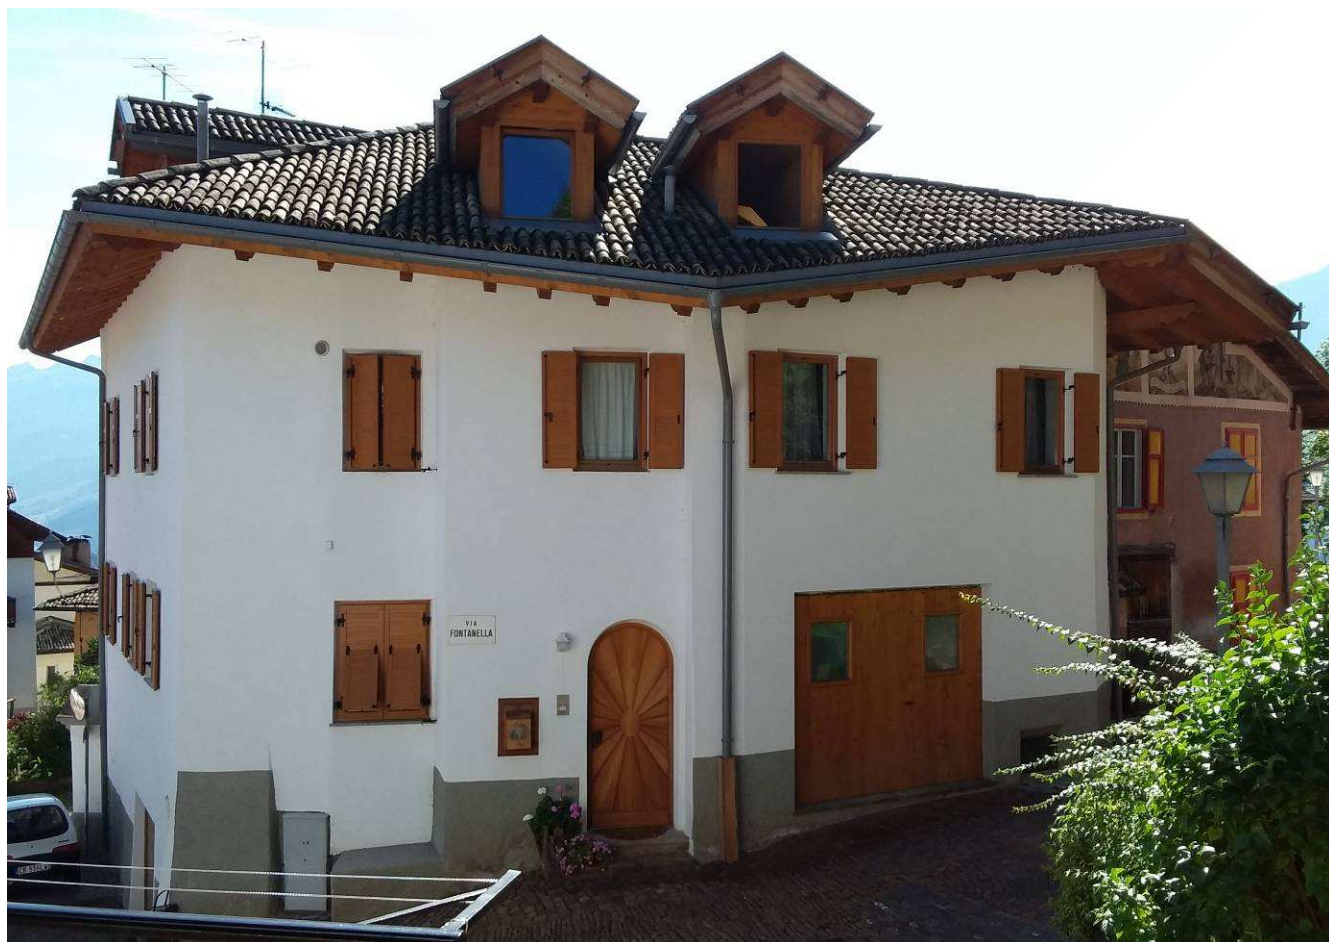
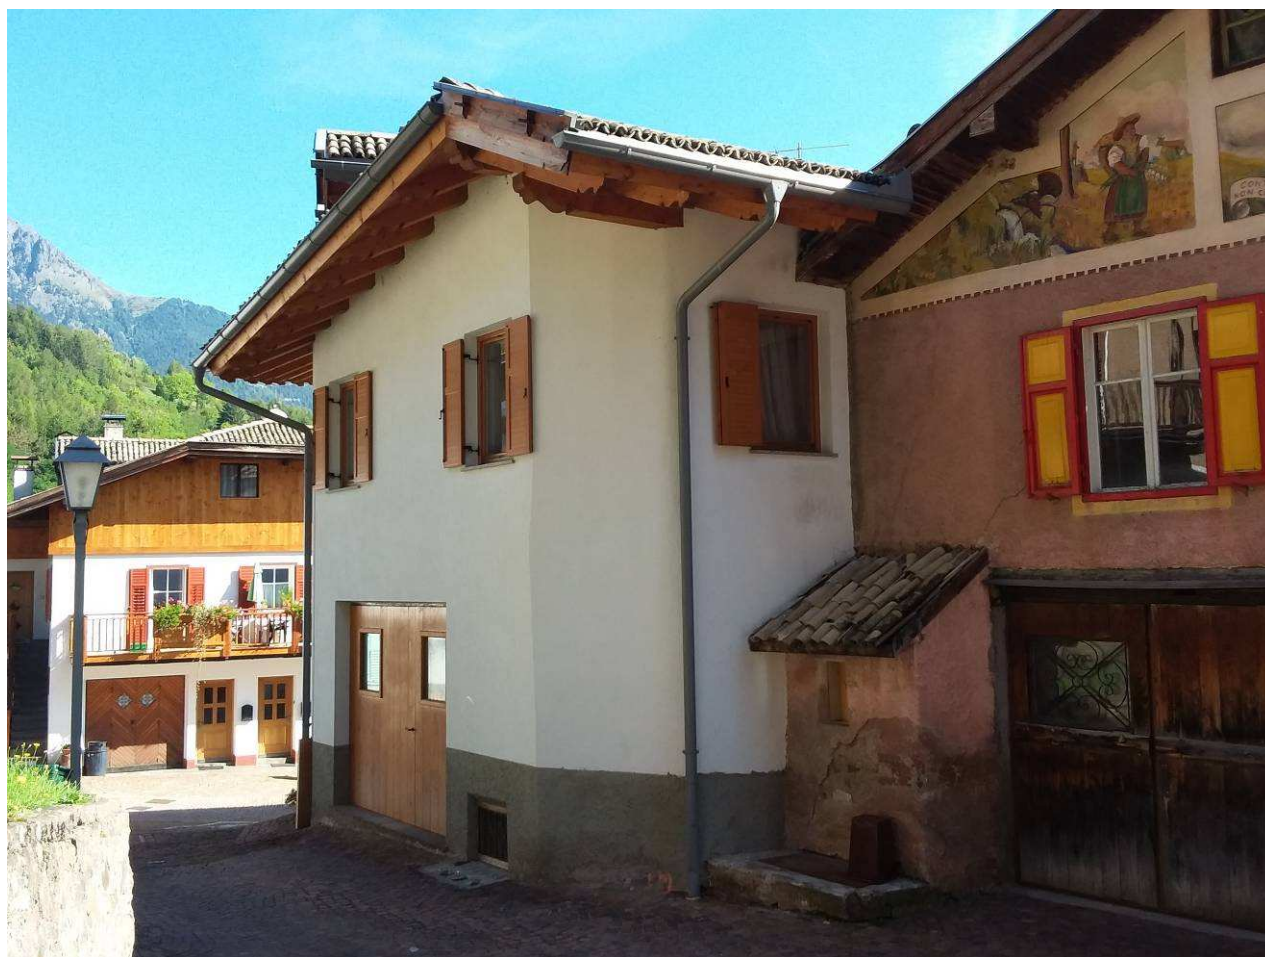
| 10 | <b>Note:</b> Edificio a pianta regolare, costruito in parziale aderenza con il fronte ovest, costituito di n.2 piani fuori terra, di un piano parzialmente seminterrato ed una soffitta. Al piano seminterrato sono presenti locali coperti a volta, i solai dei piani superiori sono ancora in legno. La copertura è a testate di padiglione con orditura in legno e manto in coppi. Il primo piano è stato oggetto di ristrutturazione attorno agli anni '70 intervento a cui risale la trasformazione del balcone sul fronte sud, con soletta in C.A. e parapetto in ferr-legno (non tradizionale). I piani superiori (P.1° e soffitta) e la parte posta a ponente del fabbricato, non hanno subito interventi recenti. L'edificio appare ritinteggiato, intervento che risale all'inizio degli anni '90. La parte settentrionale del fabbricato è stata rimaneggiata rispetto al volume regolare iniziale, stato che traspare anche dalla particolare distribuzione degli ingressi posteriori. Presente sullo spigolo fronte sud-est del fabbricato capitello con affresco dal Camillo Rasmo, raffigurante una Madonna con bimbo. | | | | | | |

| 12 | <b>Vincoli particolari:</b> Sopraelevazione unitaria delle murature di 50 cm., con mantenimento della tipologia della coperture, della tamponatura in legno dei timpani del sottotetto e della linearità dei fori nel rispetto della tipologia della facciata. Mantenimento e restauro del capitello con affresco. Capitello con affresco, posto a piano terra spigolo fronte sud-est. | | |
