| Comprensorio | <b>C1</b> | Foglio di Mappa | |
| Comune Amministrativo | <b>Carano</b> | N. Particella Edificiale | <b>51</b> <b>50</b> |
| Indirizzo | <b>Via Giovannelli 23 a</b> | Rilevatore | <b>Arch. Marco Ventura</b><br><b>Arch. Francesca Volpetti</b> |

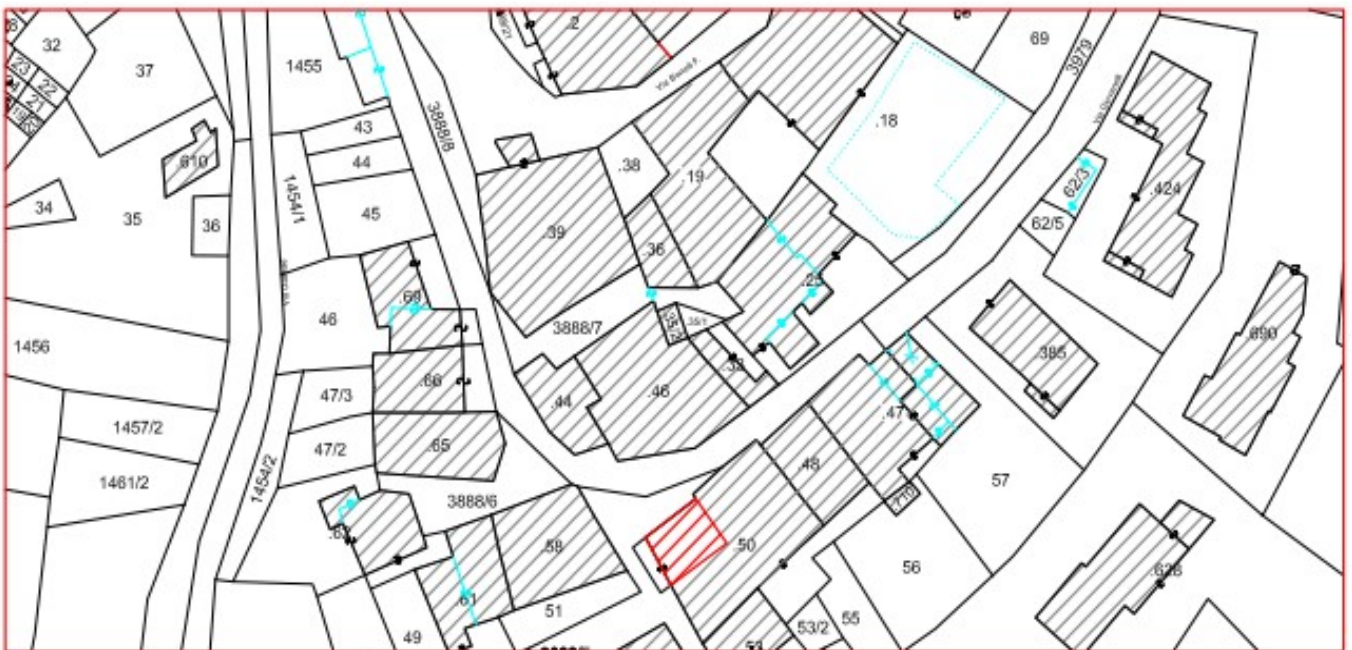
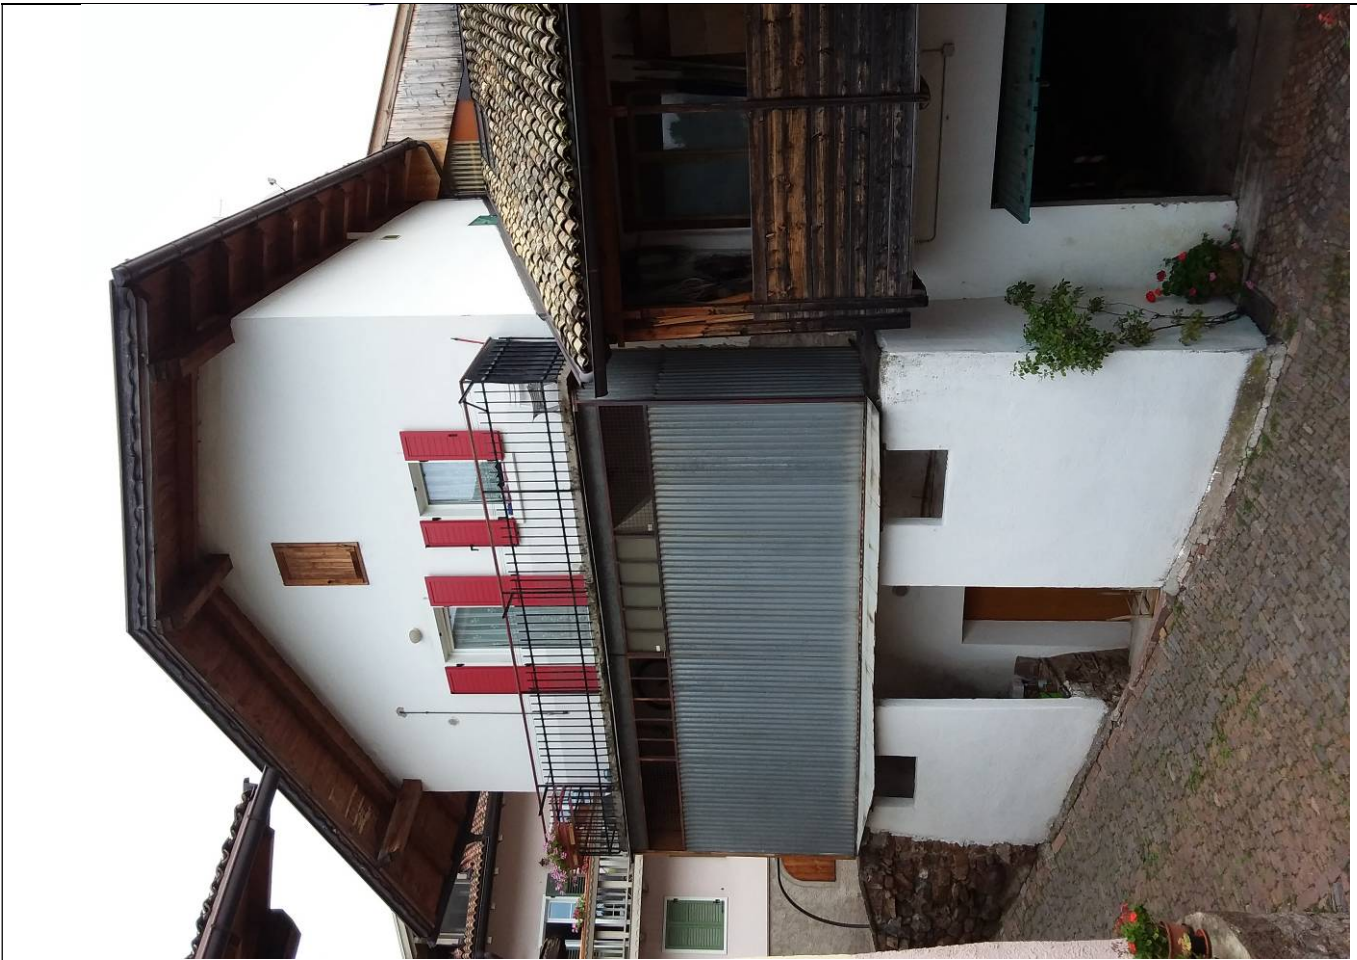
| 10 | <b>Note:</b> Edificio a pianta rettangolare, costruito in aderenza (fronti sud e est) con altri fabbricati, rispetto a questi però spicca con maggiore autonomia data l'altezza maggiore di un piano e la differente colorazione dell'intonaco e dei serramenti, che rispecchia la suddivisione delle unità abitative interne. Realizzato in muratura portante di pietra con 2 piani fuori terra, con basso sottotetto non abitabile e un piano seminterrato con avvolti non ancora toccati da interventi. I solai superiori sono in C.A. rifatti a seguito della ristrutturazione avvenuta agli inizi degli anni '60 in occasione dell'allargamento della strada a settentrione, epoca in cui il fabbricato è stato sopraelevato di un piano. Il tetto è a capanna, con orditura in legno e manto in coppi. Sul fronte ovest al P.1 è presente un ballatoio con struttura e parapetto in legno, al di sotto dello stesso è presente una superfetazione determinata da un volume tamponato con lamiera ondulata ad uso legnaia. Nel fabbricato in oggetto sono presenti n.2 unità immobiliari. Senza sopraelevazione; bonifica superfetazione fronte ovest; volume tamponato in lamiera uso legnaia (eventuale ripristino del collegamento con il ballatoio della p.ed. 52) | | | | | | |

| 12 | <b>Vincoli particolari:</b> Senza sopraelevazione; bonifica superfetazione fronte ovest; volume tamponato in lamiera uso legnaia (eventuale ripristino del collegamento con il ballatoio della p.ed. 52) utilizzo di materiali tradizionali in facciata ed eliminazione delle lamiere | | | |
