| Comprensorio | <b>C1</b> | Foglio di Mappa | |
| Comune Amministrativo | <b>Carano</b> | N. Particella Edificiale | <b>100 - 101 - 102 - 103 - 104</b> |
| Indirizzo | <b>Via Giovannelli 46 Via Rasmo 1; 3</b> | Rilevatore | <b>Arch. Marco Ventura</b><br><b>Arch. Francesca Volpetti</b> |

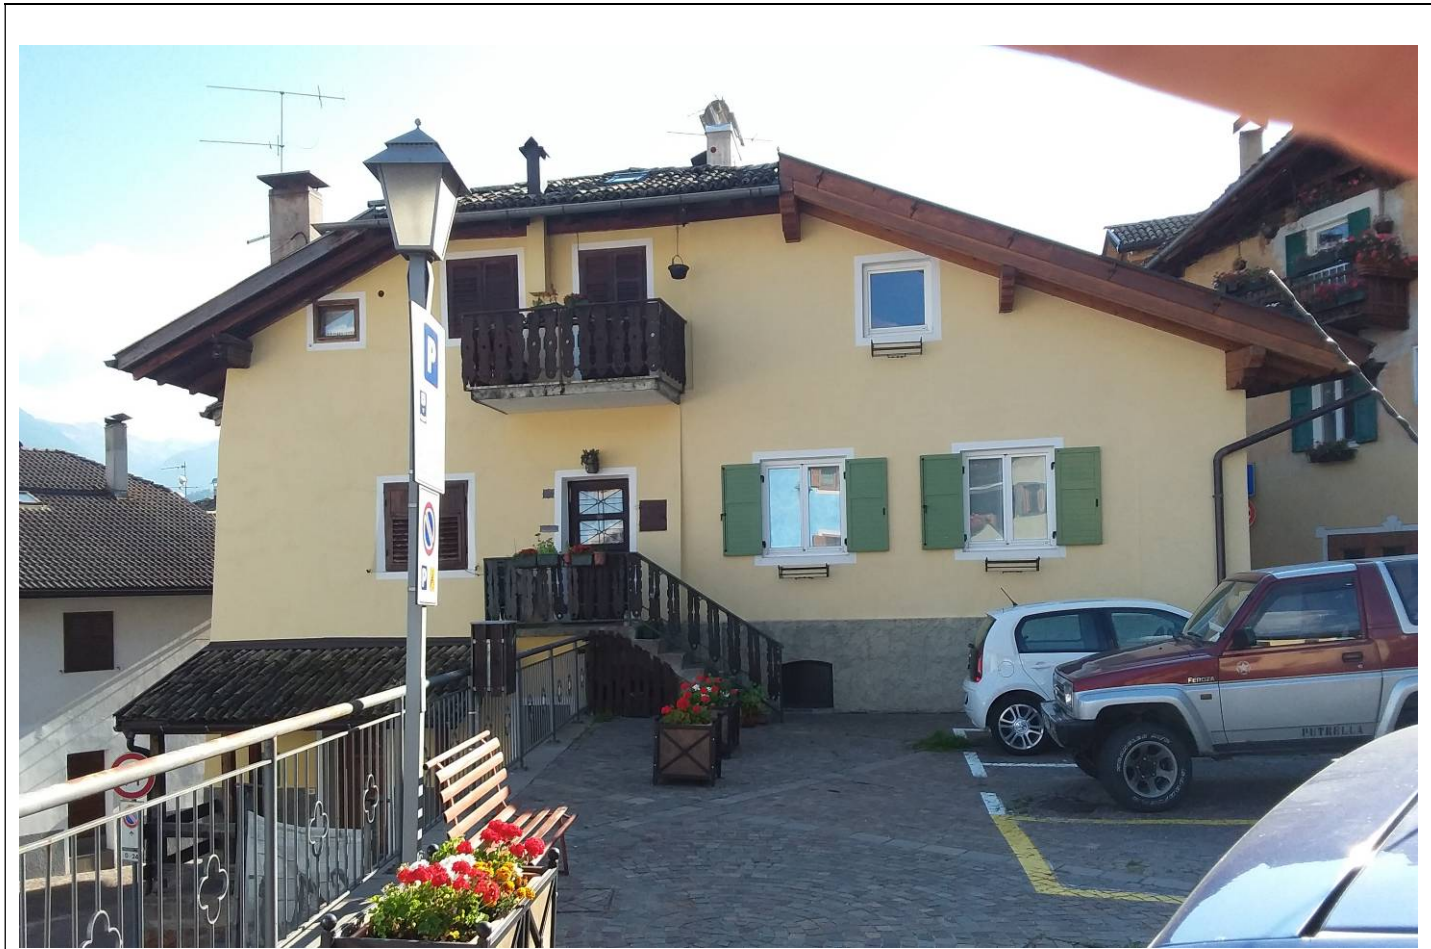
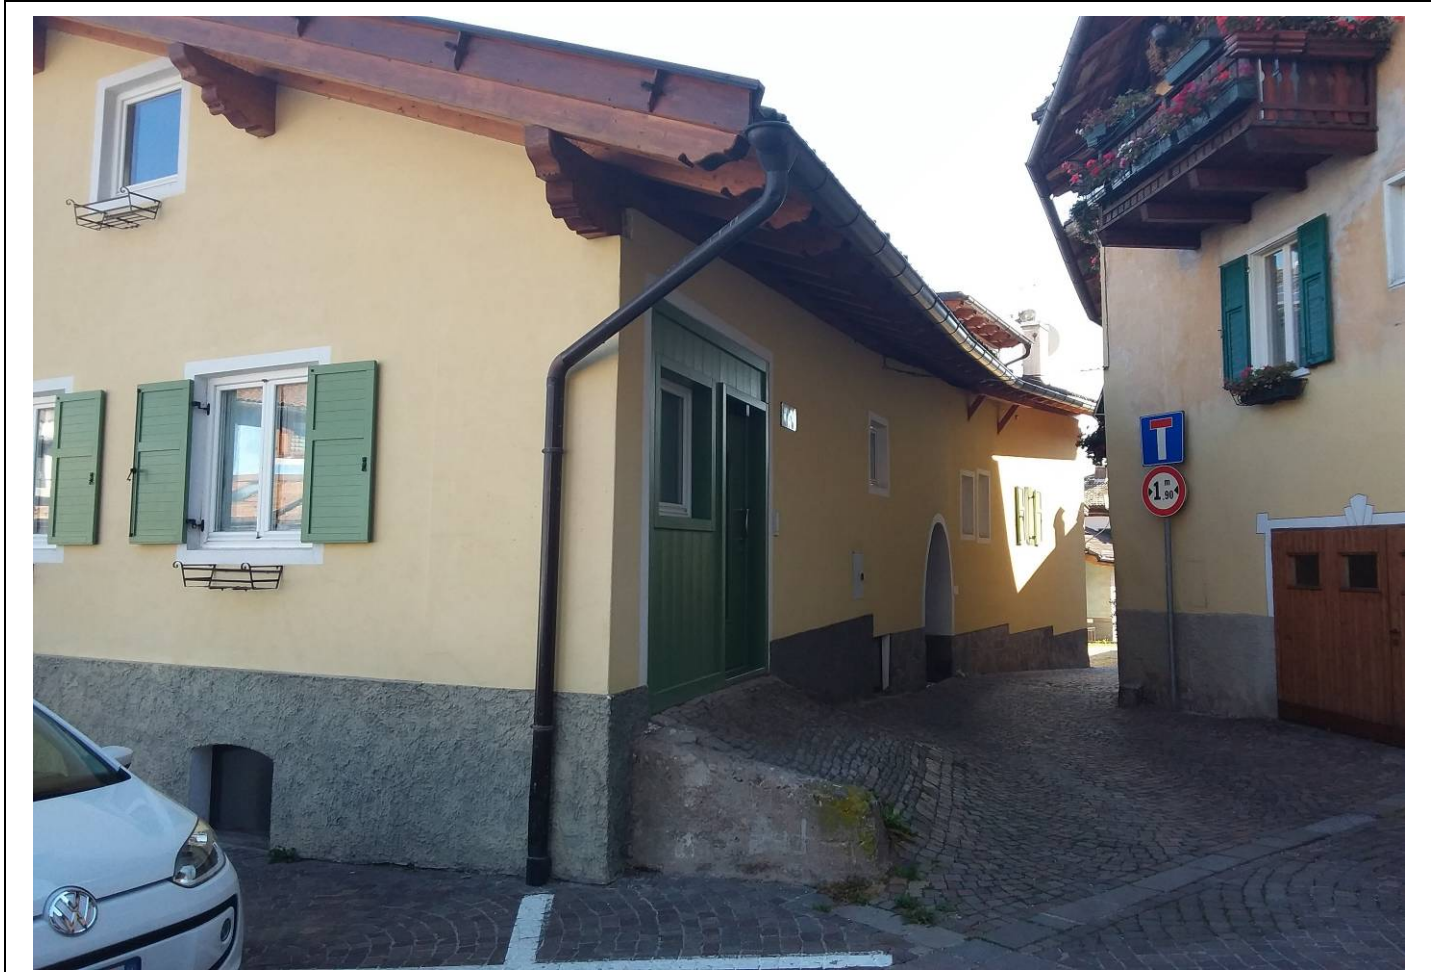
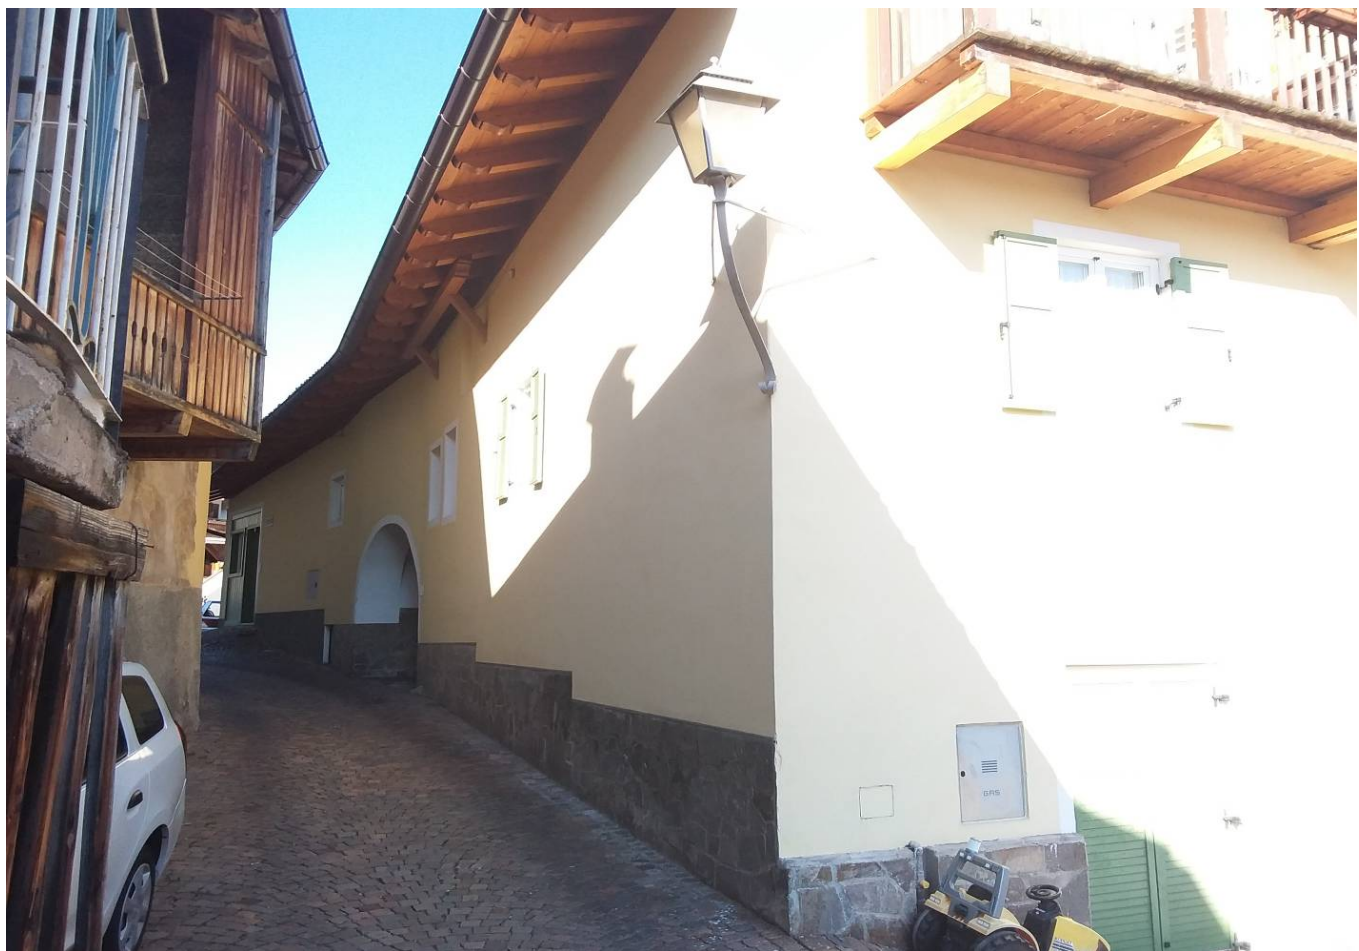
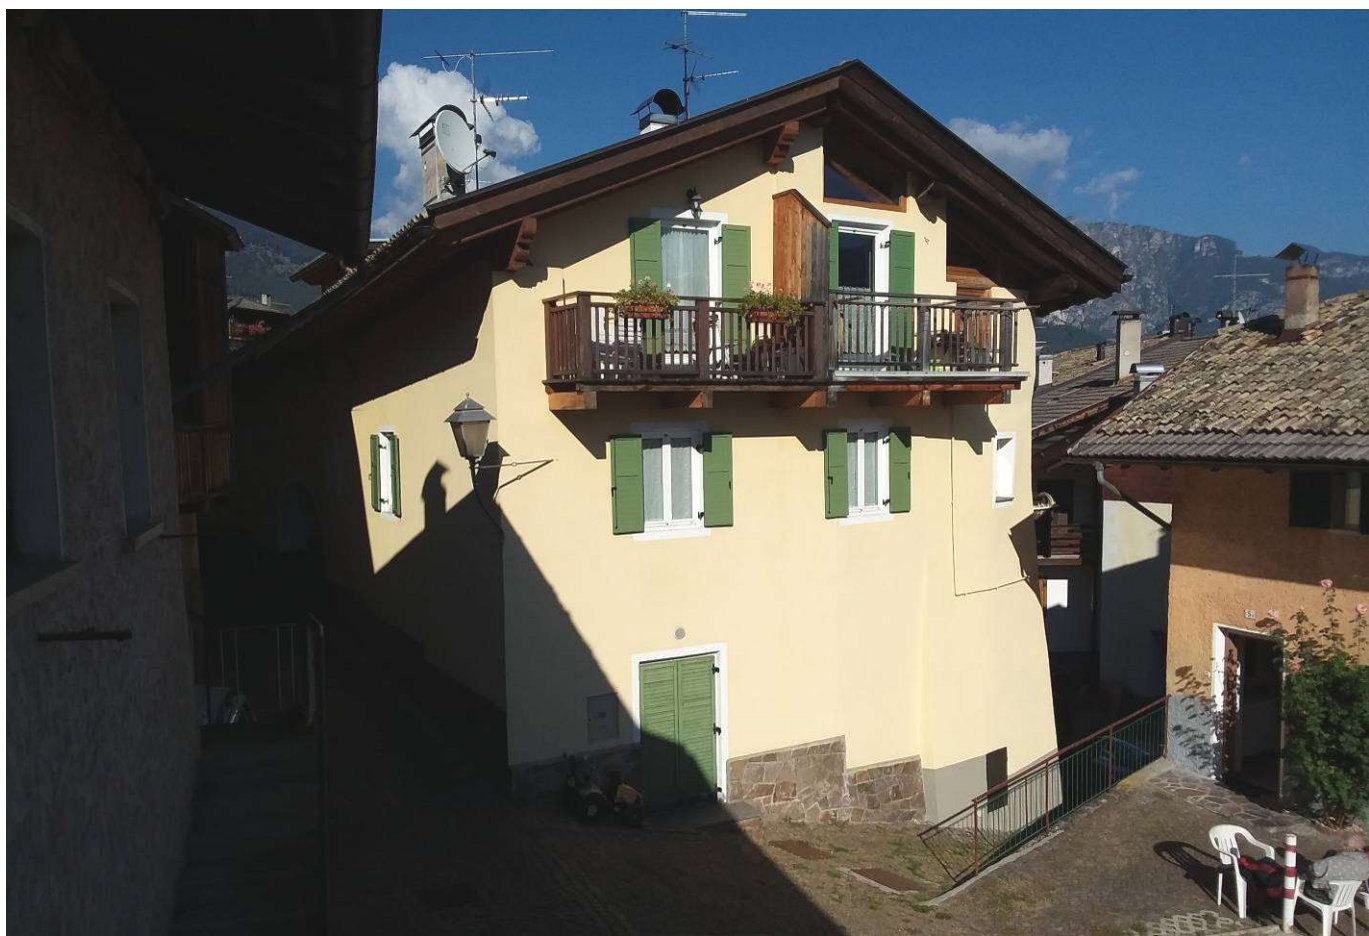
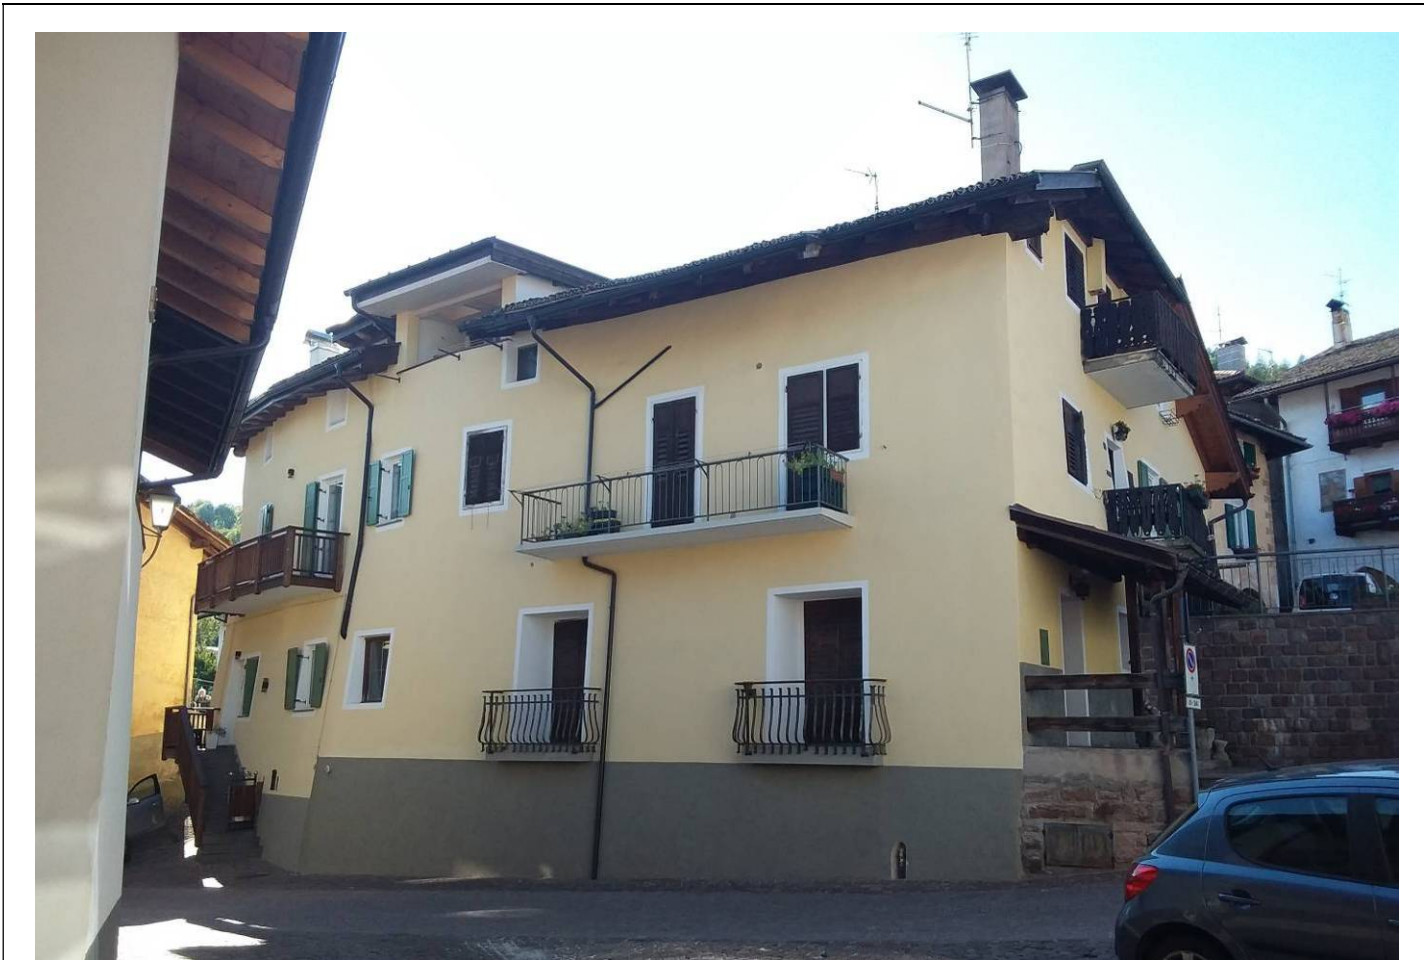
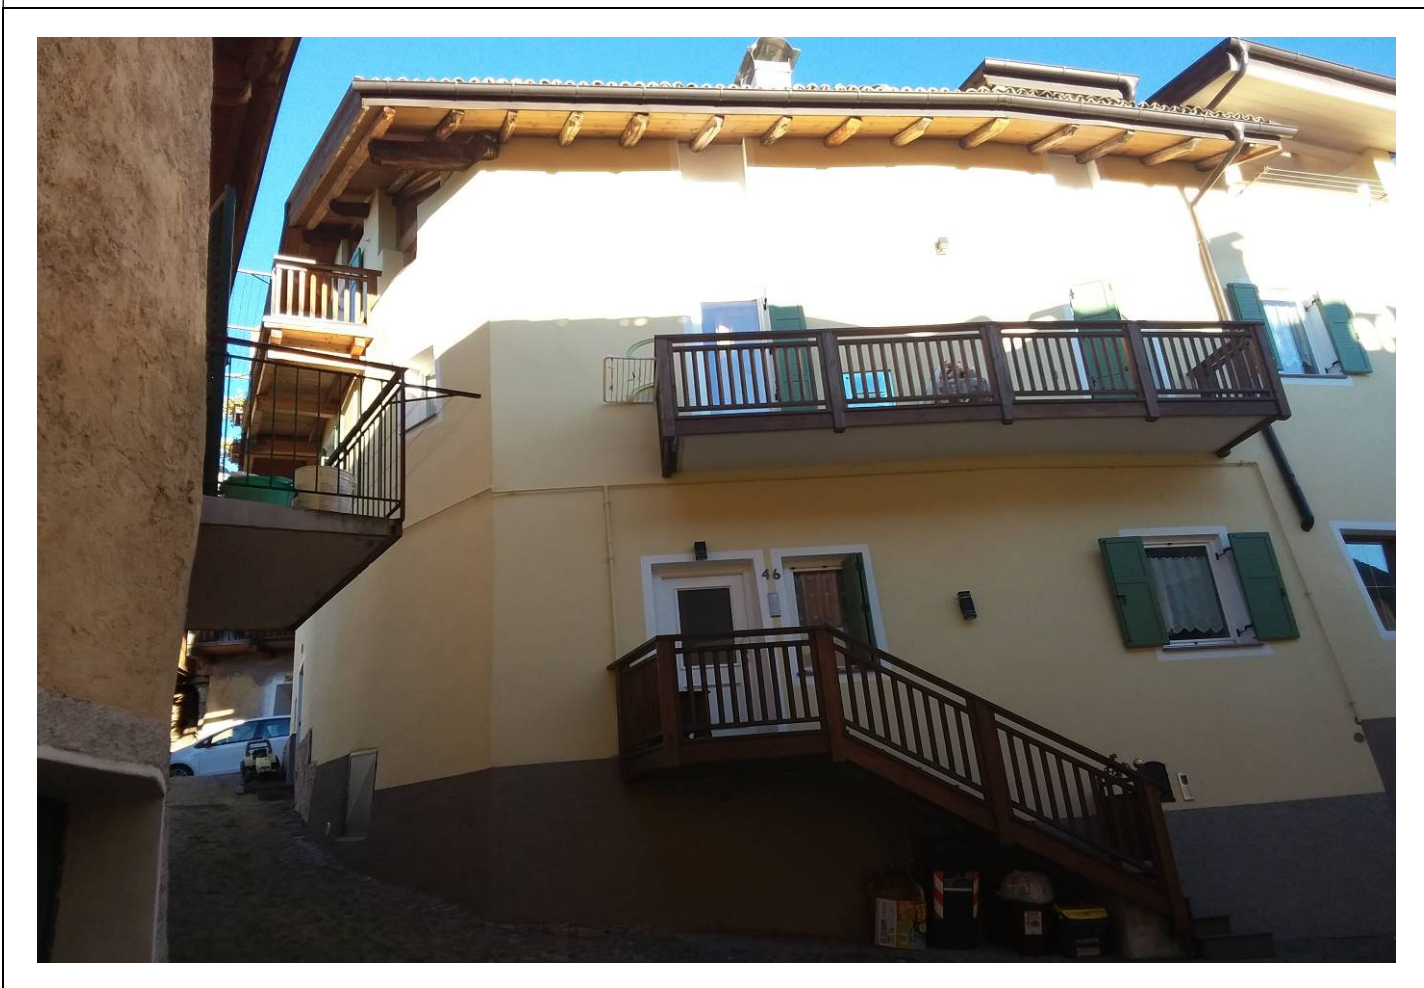
| 10 | <p><b>Note:</b> Edificio a pianta regolare, composto da numerose unità abitativa (7), ricorda il tipico e tradizionale fabbricato urbano contadino multifamigliare; il volume appare originale a parte la realizzazione di n.3 abbaini (fronte nord e sud) estranei alla tipologia costruttiva tradizionale, realizzati presumibilmente attorno agli anni '70. Il fabbricato è costituito nella parte meridionale da 2 piani F.T., di cui quello inferiore coperto con solai voltati, più una mansarda abitabile ristrutturata negli anni '80, occasione nella quale è stato rifatto il tetto. La parte settentrionale è invece formata da un piano seminterrato dotato di solai a volta (utilizzato come cantine-sgomberi), da un piano fuori terra ed uno mansardato, recentemente ristrutturati con rifacimento dei solai, modifica della distribuzione interna e rifacimento copertura, per adibiti ad abitazione (2002). La porzione meridionale del fabbricato, negli anni '80, ha subito degli interventi di ristrutturazione interna che hanno portato alla trasformazione delle aperture sul fronte sud e alla realizzazione di balconi in C.A. con parapetto in ferro che hanno determinato una perdita di identità della tipologia esterna della suddetta facciata. La parte di fabbricato posta sull'angolo sud-ovest del complesso (foto 4) non avendo subito interventi sostanziali, se si esclude il rifacimento dei balconi con soletta in C.A. del piano rialzato e del 1° piano, oltre che il rifacimento dei solai interni, è quella che maggiormente ha preservato le connotazioni formali del fabbricato originario. <b>Sopraelevazione di 50 cm. , a patto dell'eliminazione degli attuali abbaini, perché discordanti con la tipologia tradizionale ammessa. Ripristino della continuità di gronda, continuità della copertura nella tipologia e nei materiali (coppi), eliminazione degli attuali balconi in C.A. (piano rialzato fronte sud) a favore della possibile trasformazione delle attuali porte in finestre.</b></p> | | | | | | |

| 12 | <b>Vincoli particolari:</b> <del>Sopraelevazione di 50 cm. finalizzata alla eliminazione degli attuali abbaini.</del> Ripristino della <del>continuità di gronda,</del> continuità della copertura nella tipologia e nei materiali (coppi), eliminazione degli attuali balconi in | | |

| C.A. (piano rialzato fronte sud) a favore della possibile trasformazione delle attuali porte in finestre. |
