P.R.G. del Comune di Carano - Rilevazione degli insediamenti storici

SCHEDA N. 7

SCHEDAN. /1
Comprensorio	C1	Foglio di Mappa	
Comune Amministrativo	Carano	N. Particella Edificiale	188 <mark> - 189</mark>
Comune Catastale	Carano	Data del Rilievo	Luglio 2018 Luglio 2004
Indirizzo	Via Bonelli 3a	Rilevatore	Arch. Marco Ventura Arch. Francesca Volnetti

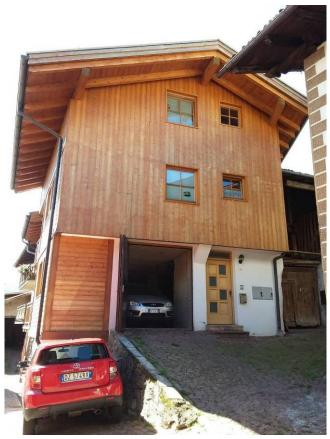
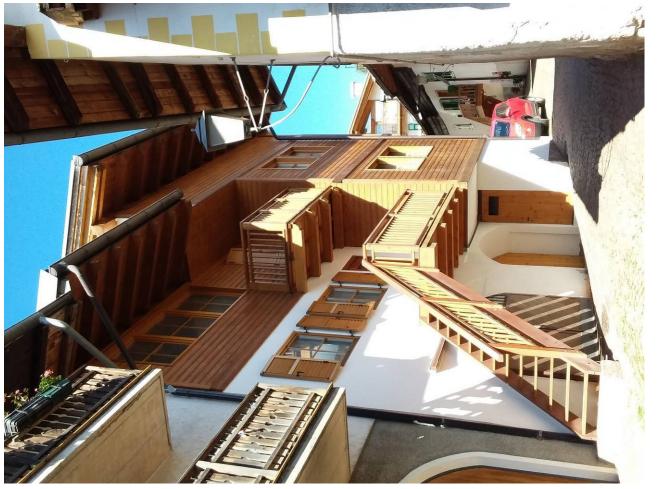
10	Note: Edificio a pianta rettangolare, costruito in aderenza con altri fabbricati (fronti sud e ovest), di n. 2 piani fuori terra ed un sottotetto adibito ad abitazione. A piano terra vi è la presenza di locali coperti a volta. L'edificio è stato ristrutturato completamente nel 2000 da precedente fabbricato rurale, quando era ancora in vigore il vecchio grado di protezione (ristrutturazione con sopraelevazione). L'intervento suddetto ha determinato il rifacimento dei solai interni in C.A., una nuova distribuzione interna, e la modifica totale dei fori sulle facciate, con apertura di nuove finestre. A seguito dell'intervento sopra citato il fabbricato (parte settentrionale) ha inoltre subito anche una sopraelevazione di 40 cm. (L'edificio è composto da due unità abitative in duplex).										
		PROGE	тто	•							
11	Categoria di intervento prevista		RESTAURO RISANAMENTO CONSERVATIVO RISTRUTTURAZIONE DEMOLIZIONE					X

12	Vincoli particolari: Sen	za sopraelevazione									
13	Categoria di intervento	per gli spazi di pertinenza	Inedi	ificabile							
14	Sopraelevazione per il r 4 agosto 2015, n. 15.	ecupero dei sottotetti a fini abitativi, ai	sensi (dell'art.	105 Legge provin		SI NO	X
