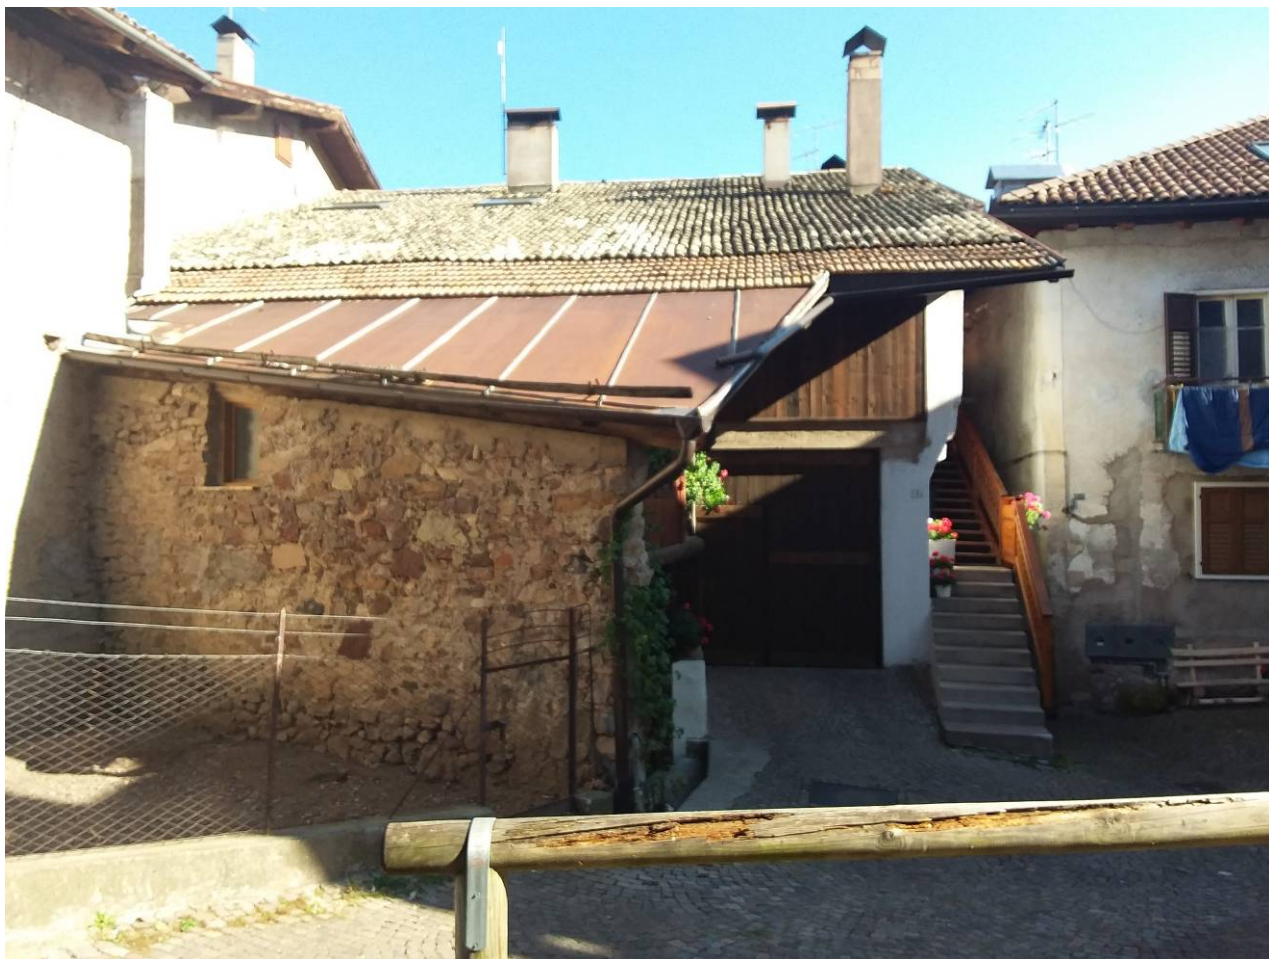
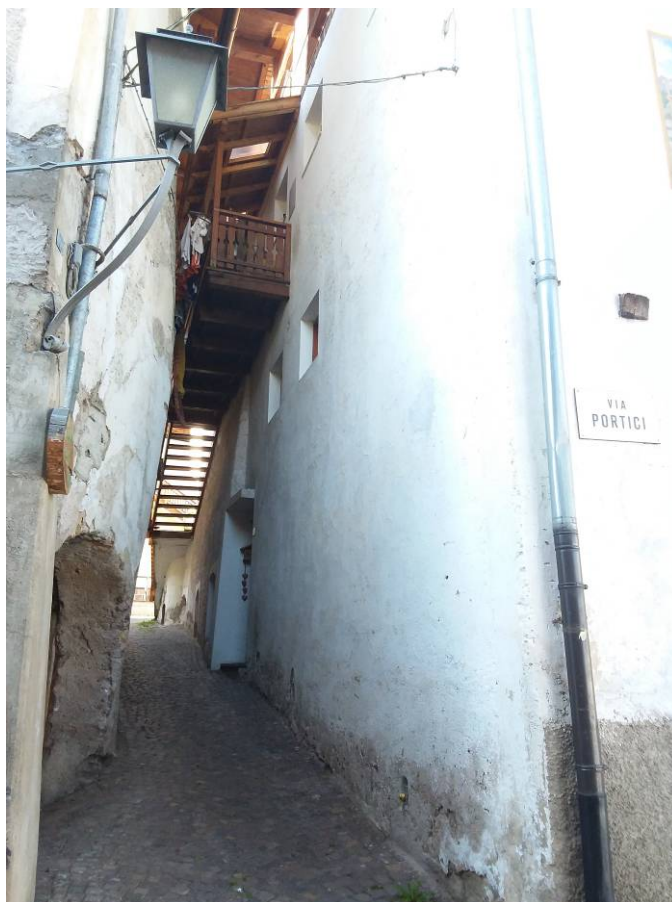
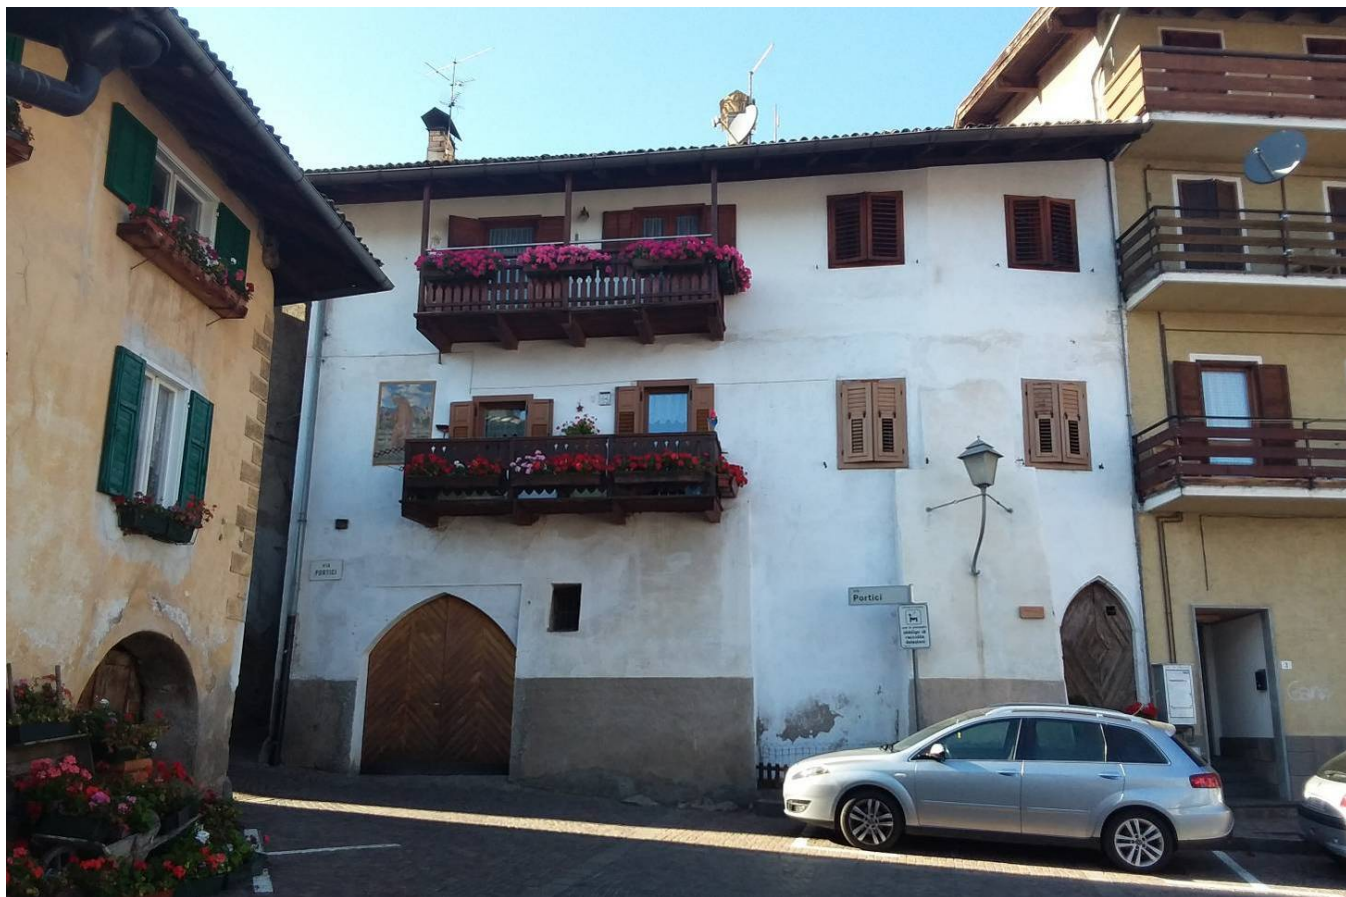
| 5 | Degrado fisico | NULLO | | | <b>X</b> | | |
| | | MEDIO | | | | <b>X</b> | |
| 10 | Note: | Degrado medio per le pp.edd. 200 e 204; elevato la p.ed. 203; sottoutilizzo per le pp.edd. 200; 203 e 204 | | | | | |

| 11 | Categoria di intervento prevista | RESTAURO | | <b>X</b> |
| | | <b>RISANAMENTO CONSERVATIVO</b> | | |
