| Comprensorio | C1 | Foglio di Mappa | |
| Comune Amministrativo | Carano | N. Particella Edificiale | 197 – 201 – 202 196 |
| Indirizzo | Piazza Ciresa Via Delvai 1 | Rilevatore | Arch. Francesca Volpetti |

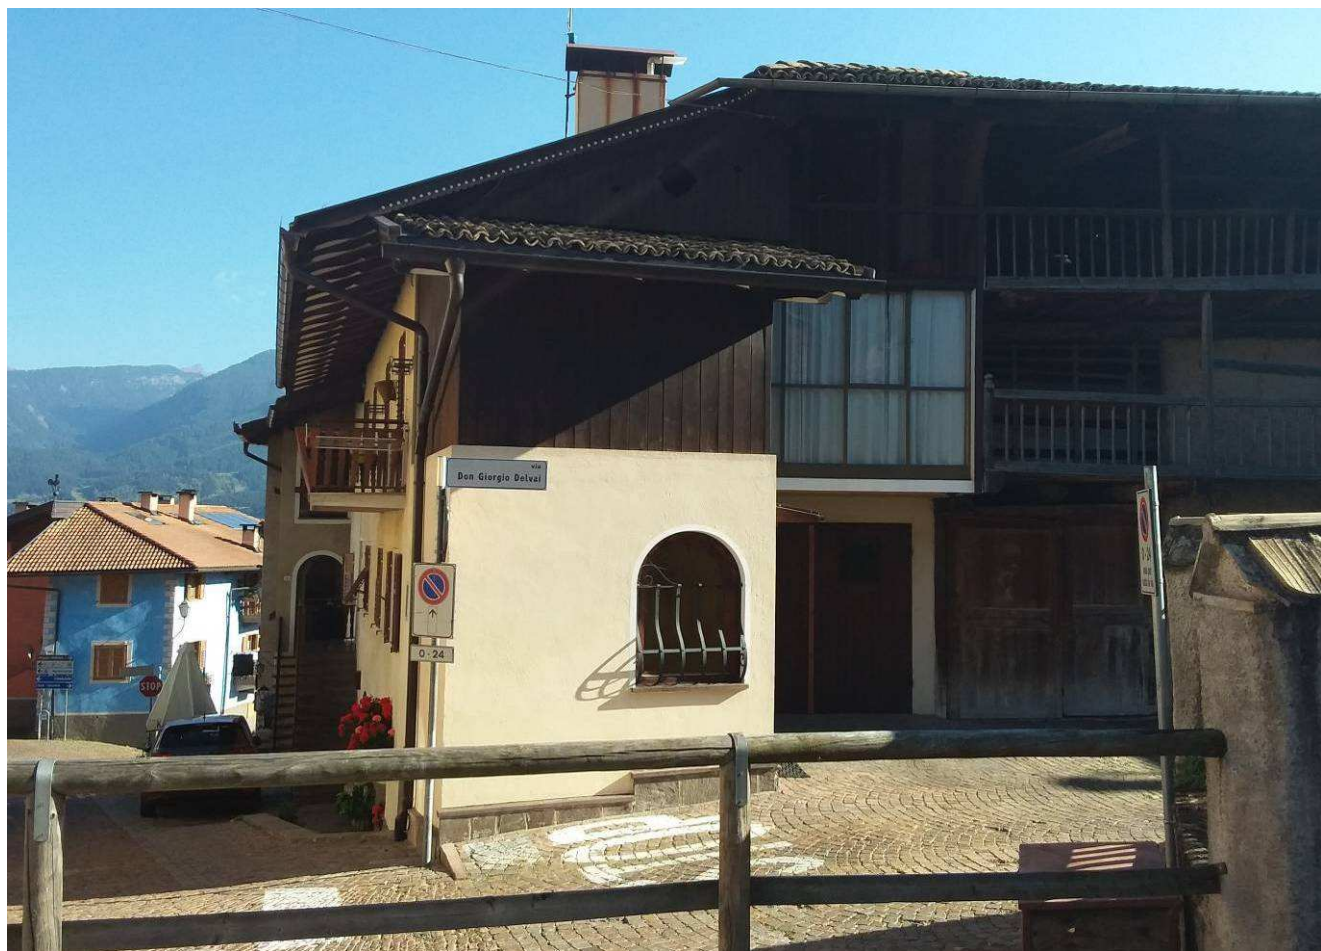
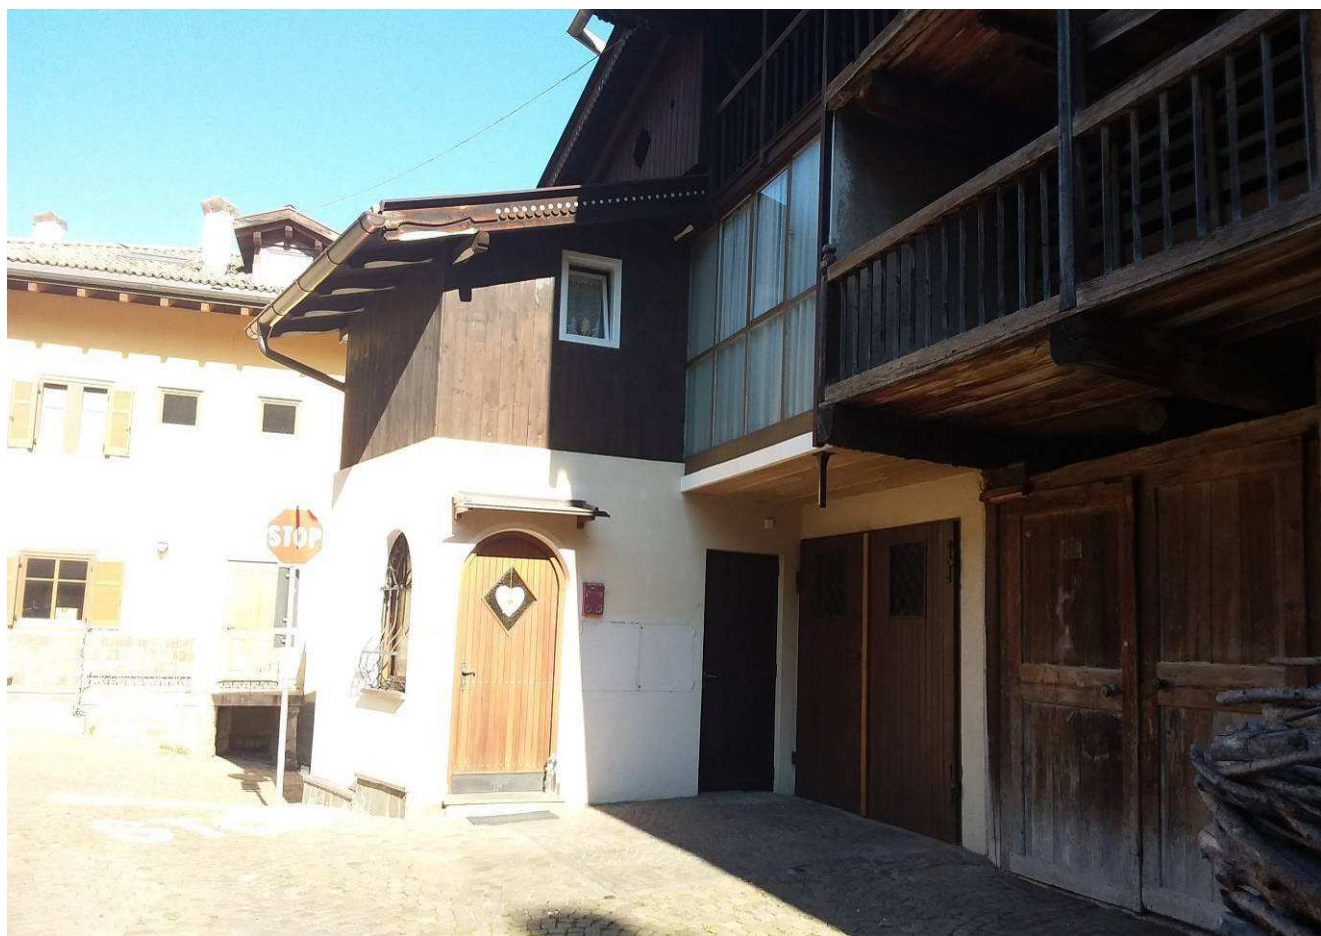
| 10 | <b>Note:</b> Porzione di edificio a pianta quadrangolare di due piani, un seminterrato ed una soffitta. Il piano seminterrato presenta ancora locali coperti a volta, i piani superiori presentano invece solette in C.A. Sul fronte ad ovest sono presenti due balconi (P.1 e P.T. con scala) realizzati in cemento e con parapetti in ferro-legno (non tradizionali). Il tetto (rifatto nel 1975) è a testate di padiglione con orditura in legno e manto di copertura in coppi. La porzione di edificio sembra, avere subito un ampliamento orizzontale sul fronte Nord, attuale ingresso, ricavato da una precedente legnaia in legno (tradizione orale), costruita successivamente al 1925 e poi ricostruita in muratura (vedi mappe catastali). Nel 1975 la porzione di fabbricato in oggetto ha subito un intervento di parziale ristrutturazione, con rifacimento della solette e del tetto, epoca a cui risale presumibilmente l'abbaino sulla falda a levante e la tamponatura con serramenti di parte del balcone presente sul prospetto Nord, piano primo. Eliminazione della tamponatura con serramenti (veranda) presente sul balcone fronte nord (piano primo), con ripristino della continuità dei balconi. Ripristino dell'abbaino posto sulla falda del tetto a ponente, ad elemento più tradizionale. | | | | | | |

| 12 | <b>Vincoli particolari:</b> Eliminazione della tamponatura con serramenti (veranda) presente sul balcone fronte nord (piano primo), con ripristino della continuità dei balconi. <del>Ripristino dell'abbaino posto sulla falda del tetto a ponente, ad elemento più tradizionale.</del> | | | | | | |
