| Comprensorio | C1 | Foglio di Mappa | |
| Comune Amministrativo | <b>Carano</b> | N. Particella Edificiale | <b>251</b> |
| Indirizzo | <b>Via Libertà 35 – Via Fontanella</b> | Rilevatore | <b>Arch. Marco Ventura</b><br><b>Arch. Francesca Volpetti</b> |

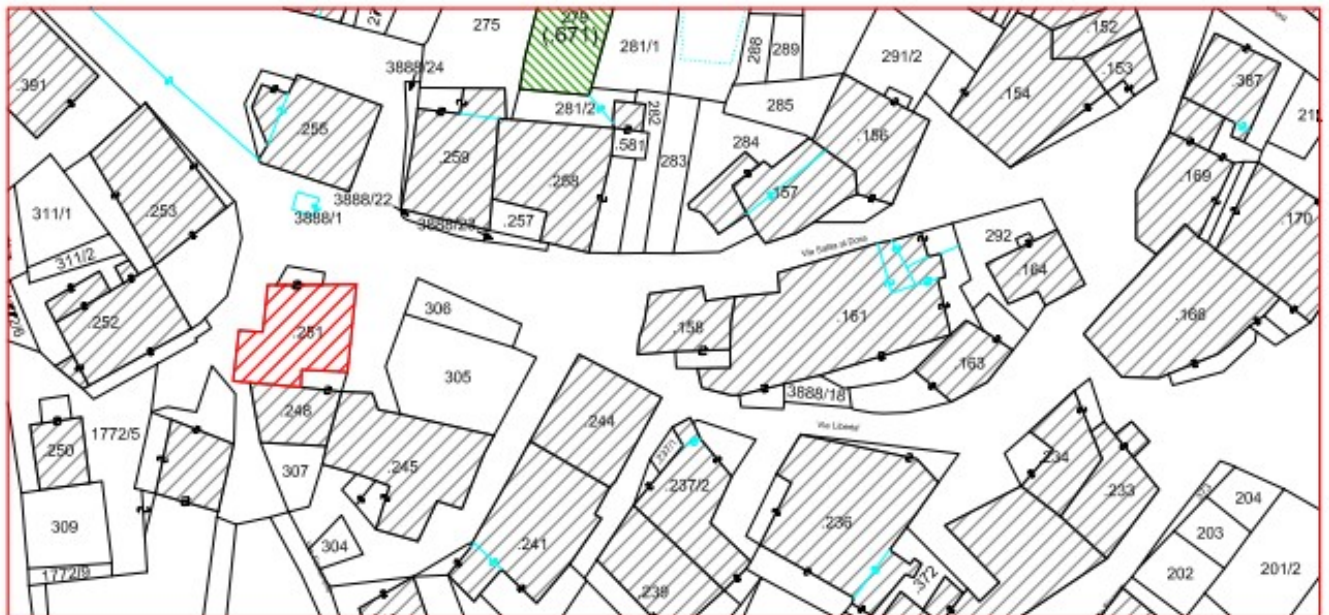
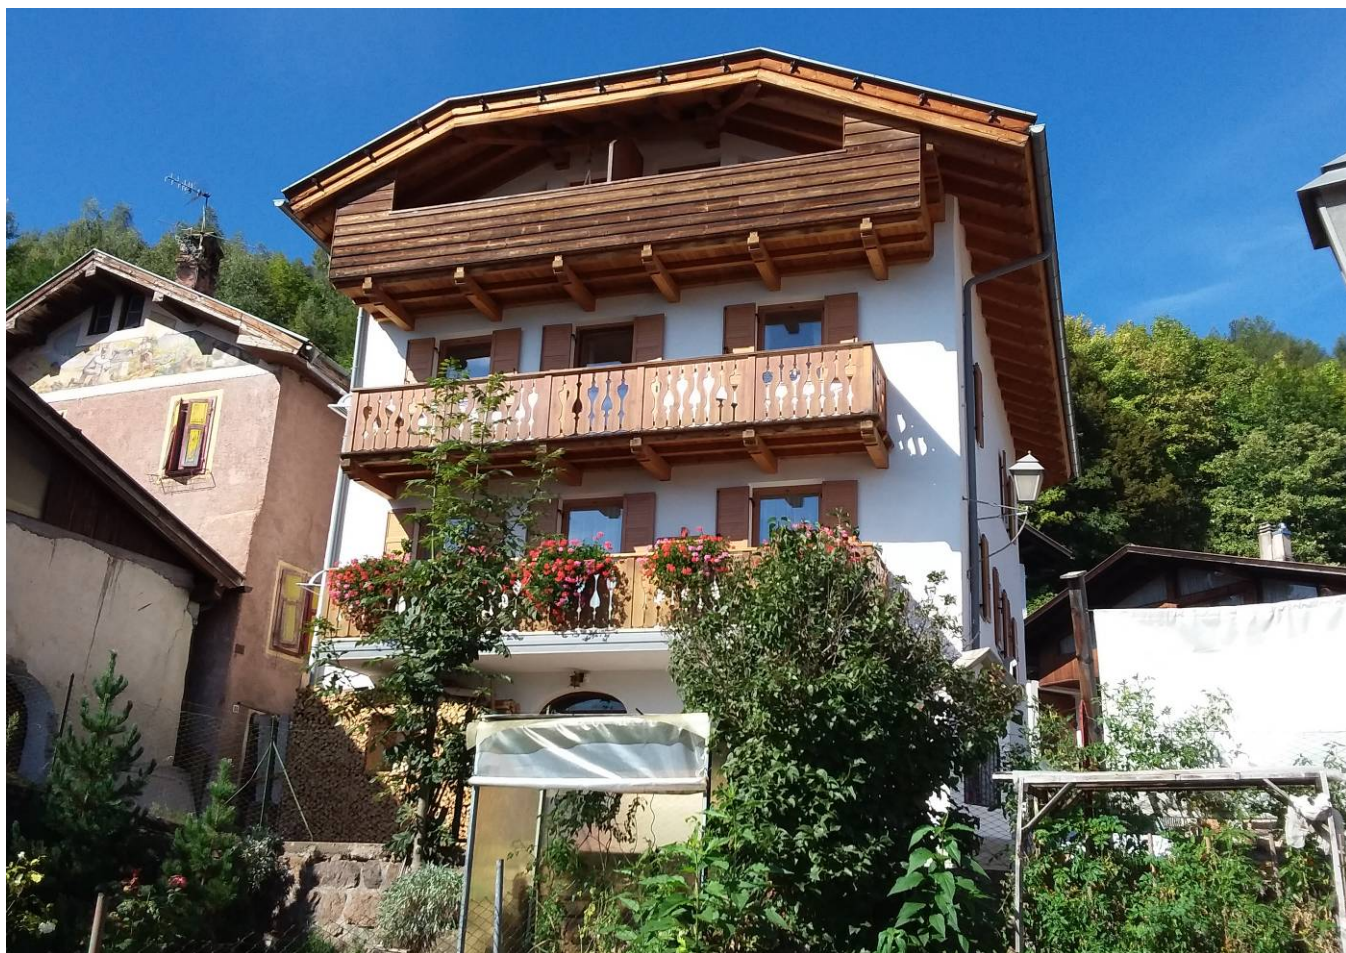
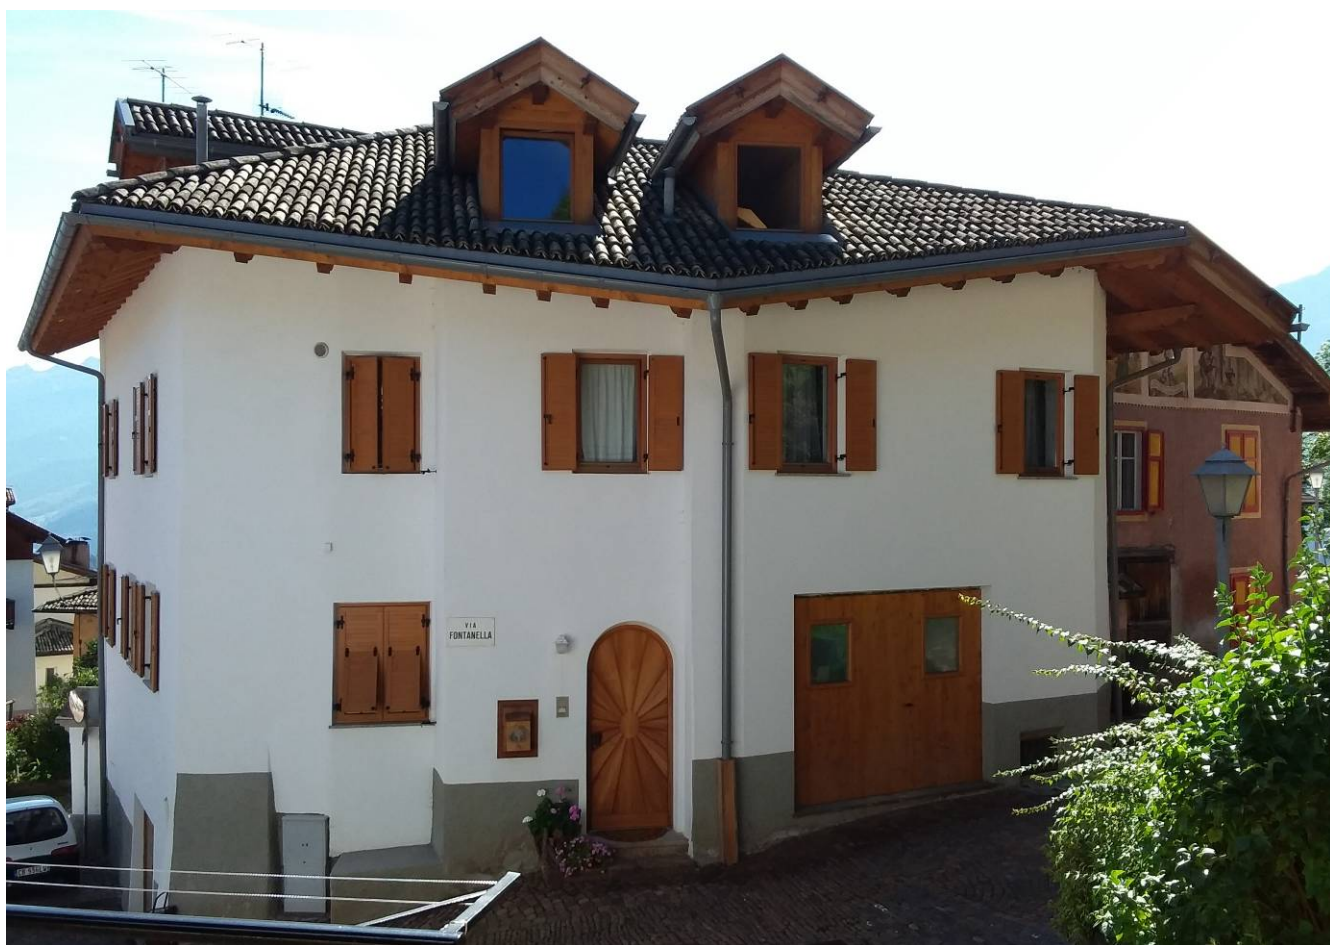
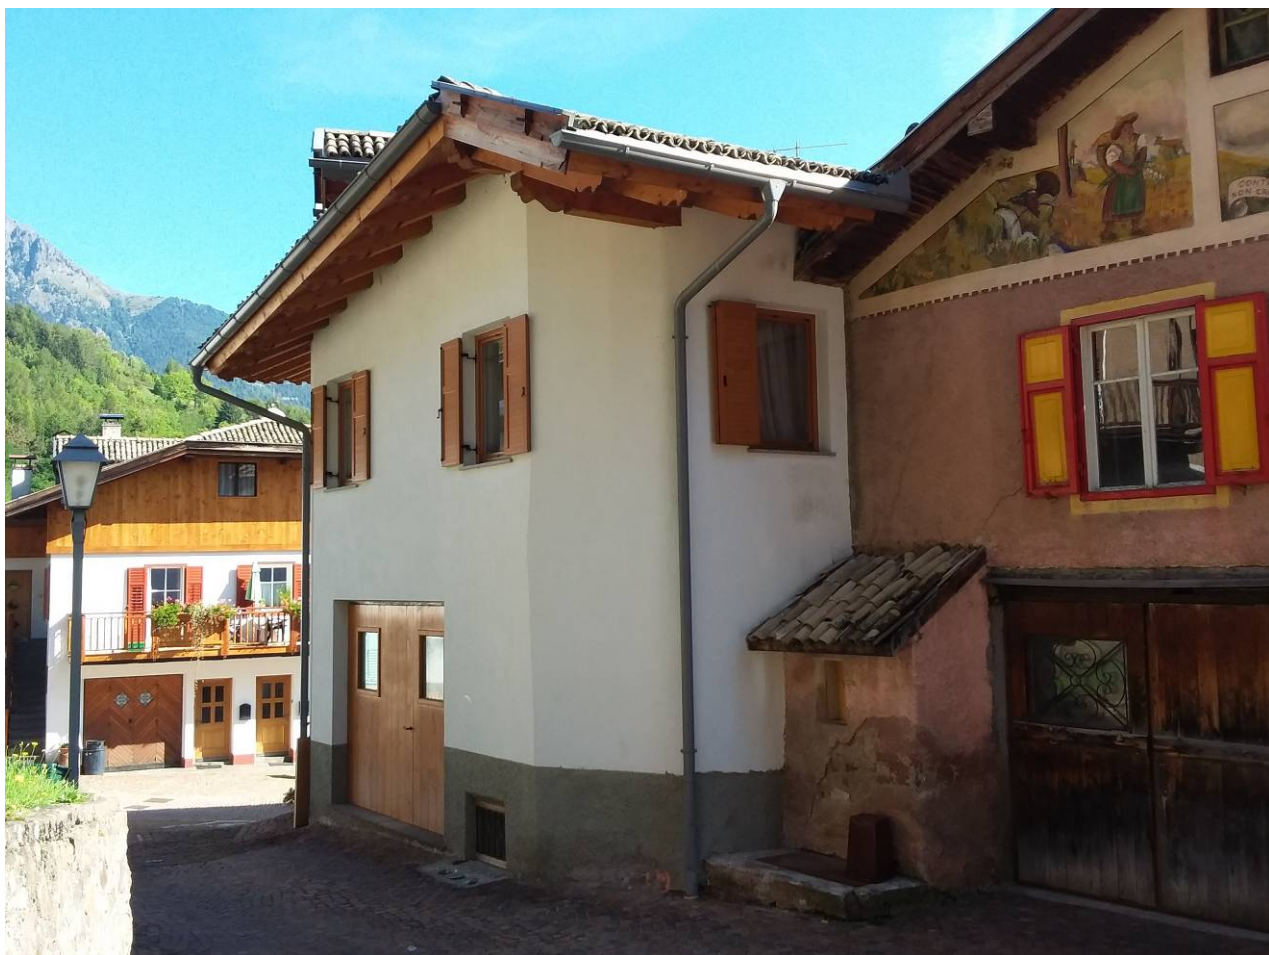
| 10 | <b>Note:</b> Edificio a pianta regolare, costruito in parziale aderenza con il fronte ovest, costituito di n.2 piani fuori terra, di un piano parzialmente seminterrato ed una soffitta. Al piano seminterrato sono presenti locali coperti a volta, i solai dei piani superiori sono ancora in legno. La copertura è a testate di padiglione con orditura in legno e manto in coppi. Il primo piano è stato oggetto di ristrutturazione attorno agli anni '70 intervento a cui risale la trasformazione del balcone sul fronte sud, con soletta in C.A. e parapetto in ferr-legno (non tradizionale). I piani superiori (P.1° e soffitta) e la parte posta a ponente del fabbricato, non hanno subito interventi recenti. L'edificio appare ritinteggiato, intervento che risale all'inizio degli anni '90. La parte settentrionale del fabbricato è stata rimaneggiata rispetto al volume regolare iniziale, stato che traspare anche dalla particolare distribuzione degli ingressi posteriori. Presente sullo spigolo fronte sud-est del fabbricato capitello con affresco dal Camillo Rasmo, raffigurante una Madonna con bimbo. | | | | | | |

| 12 | <b>Vincoli particolari:</b> Sopraelevazione unitaria delle murature di 50 cm., con mantenimento della tipologia della coperture, della tamponatura in legno dei timpani del sottotetto e della linearità dei fori nel rispetto della tipologia della facciata. Mantenimento e restauro del capitello con affresco. Capitello con affresco, posto a piano terra spigolo fronte sud-est. | | |
