| Comune Amministrativo | Carano | N. Particella Edificiale | 237/2 - 239 |
| Indirizzo | Via Libertà 21 | Rilevatore | <b>Arch. Marco Ventura</b><br><b>Arch. Francesca Volpetti</b> |

| 10 | <b>Note:</b> Edificio di grosse dimensioni a pianta irregolare, suddiviso in due unità abitative, formato di 2 piani fuori terra, un sottotetto ed un piano seminterrato parzialmente coperto con volte. La posizione del fabbricato verso levante all'inizio degli anni '90, ha subito degli interventi di ristrutturazione (parte posteriore del fabbricato), con rifacimento solette in C.A. e creazione di locali residenziali (sottotetto) legati all'abitazione presente sul lato anteriore della porzione di fabbricato; il piano terra del fabbricato (parte posteriore), posto al di sotto del sottotetto trasformato in residenza, risulta ancora utilizzato come "tabià". La porzione di fabbricato a ponente è stata anch'essa oggetto di ristrutturazione attorno agli anni '60, per quanto riguarda il rifacimento dell'appartamento sito al piano primo, poi nuovamente rifatto a seguito della recente ristrutturazione avvenuta nel 2002, con sopraelevazione, costruzione abbaini e rifacimento del tetto. | | | | | | |

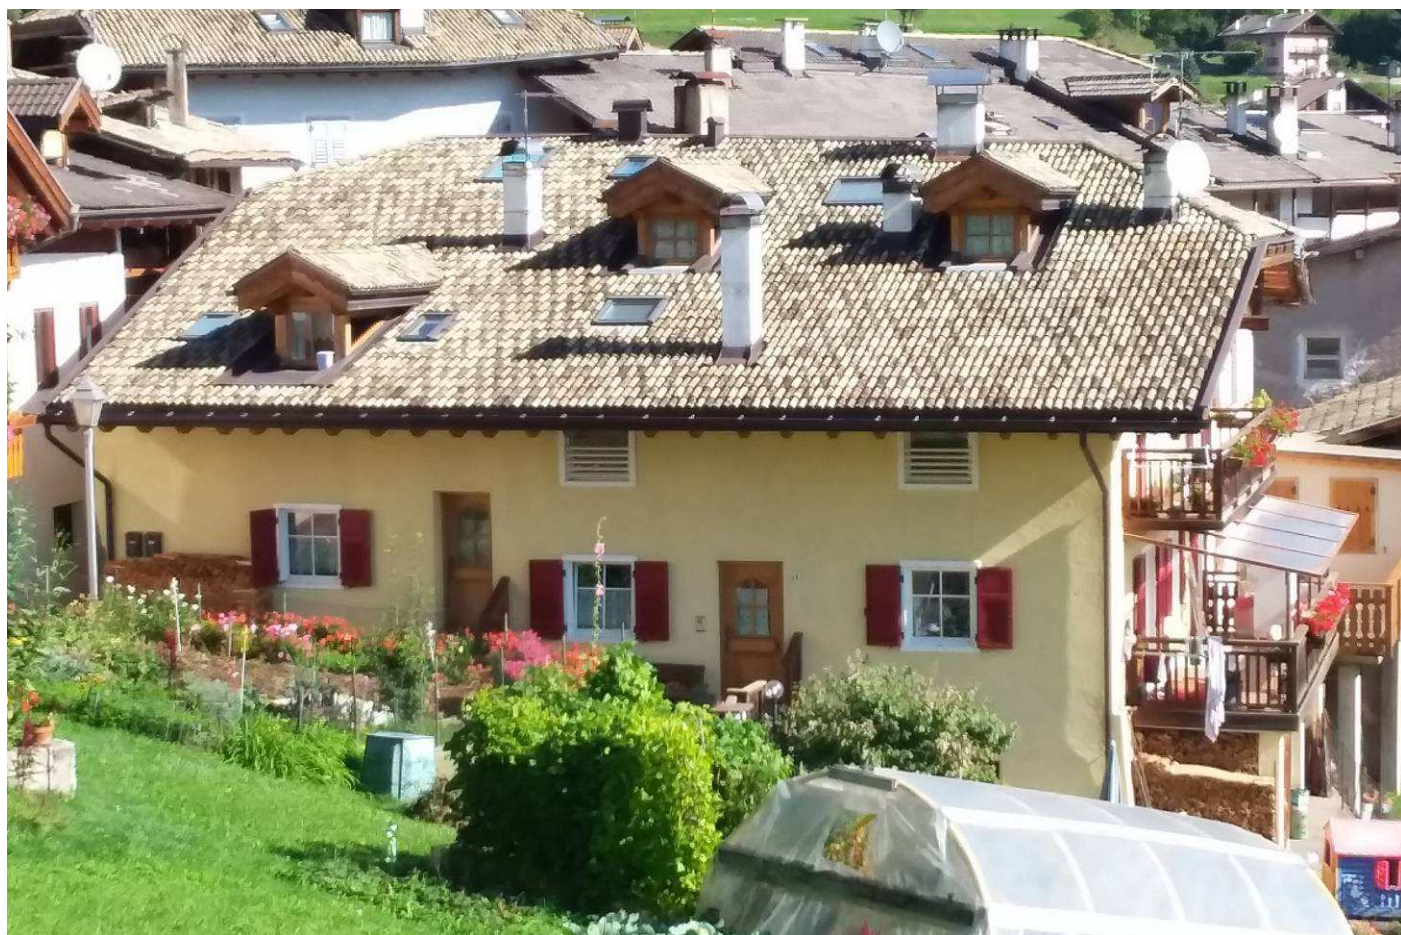
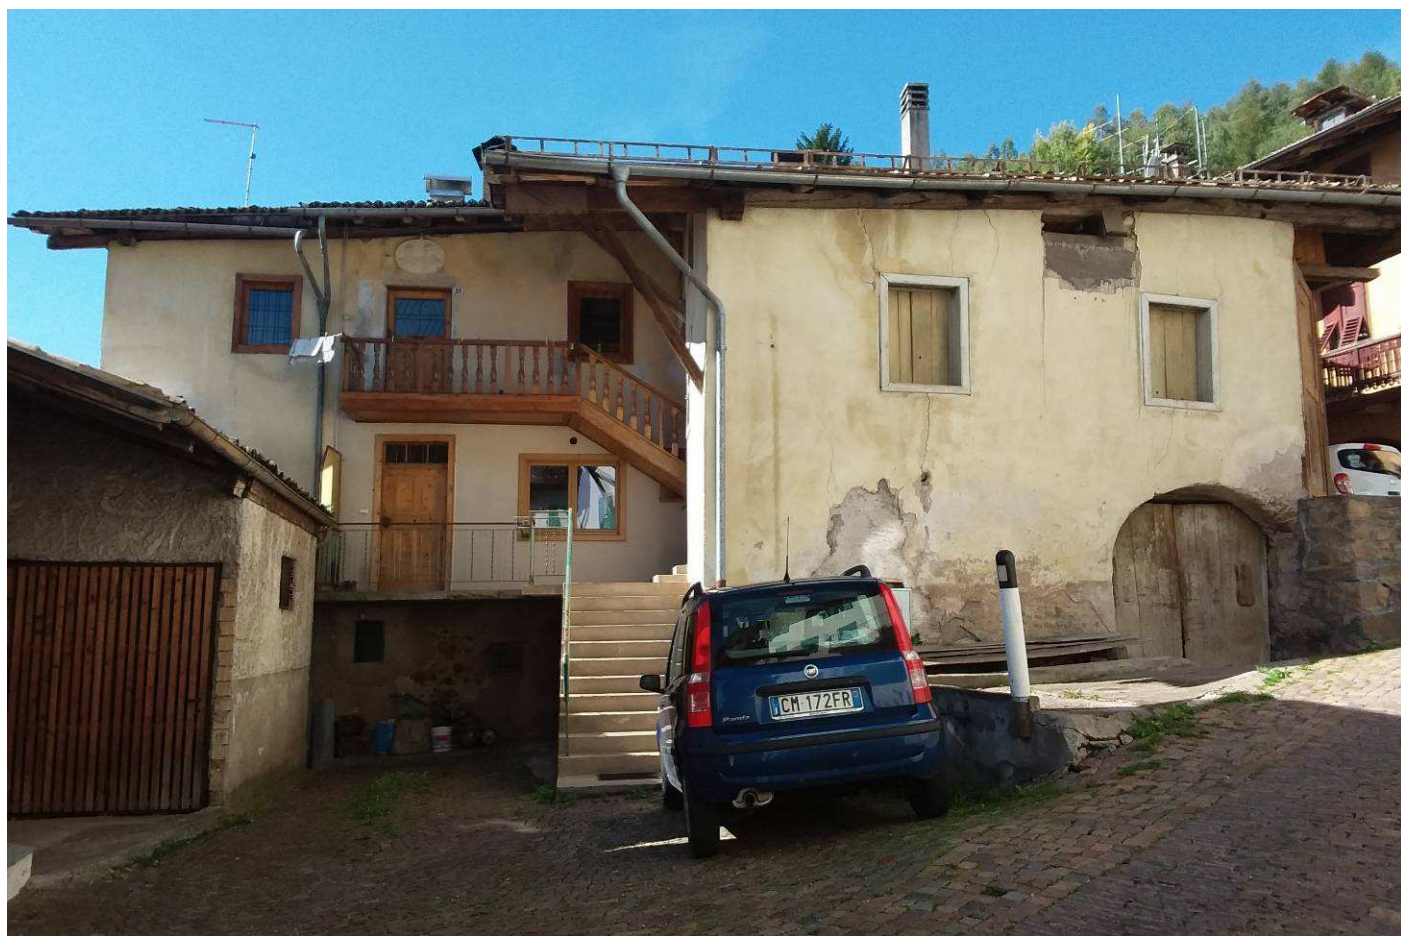
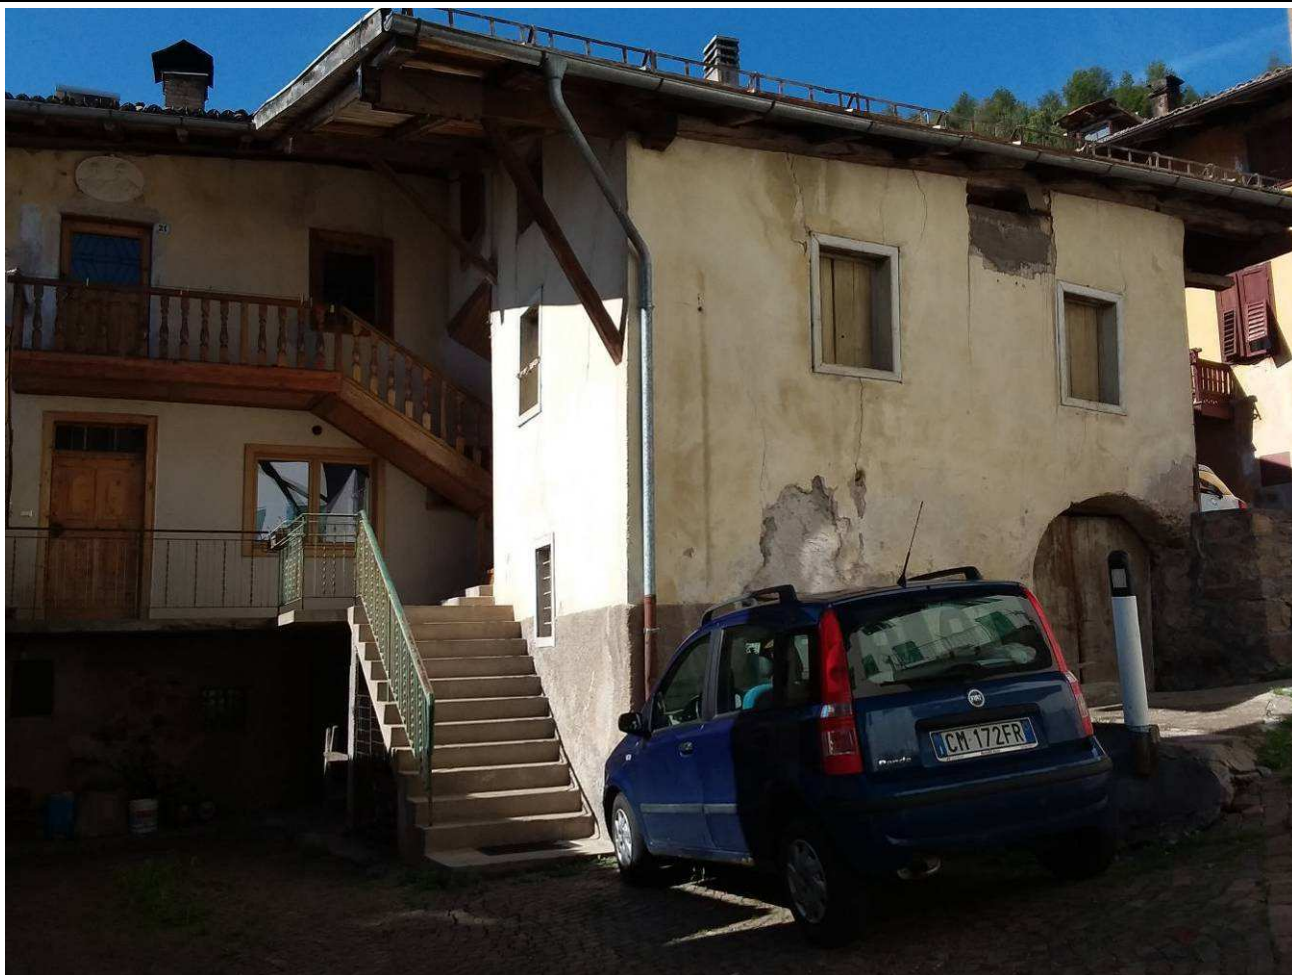
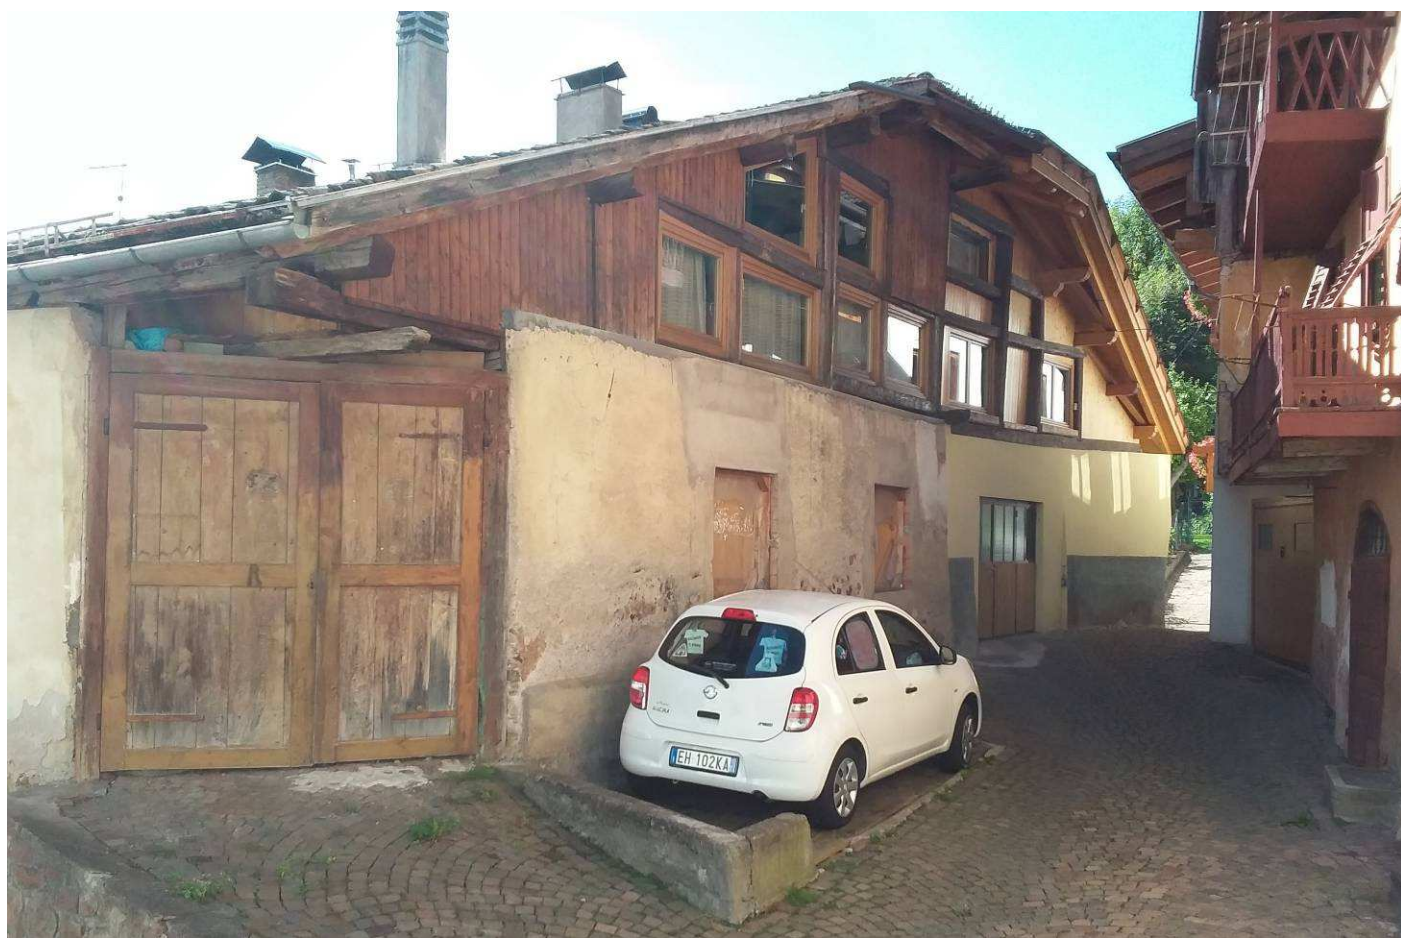
| 5 | Degrado fisico | NULLO | | X | | | |

| 12 | <b>Vincoli particolari:</b> Nel caso di intervento sostanziale sull'unità edilizia in questione è prescritto l'andamento della terrazza posta sul fronte sud, al fine di migliorare l'inserimento della stessa nell'insieme figurativo del fabbricato. Modifica di quanto sopra annotato; balcone terrazza fronte sud. | | | | |
