| Comprensorio | C1 | Foglio di Mappa | |
| Comune Amministrativo | <b>Carano</b> | N. Particella Edificiale | 237/2 - 239 |
| Indirizzo | <b>Via Libertà 21</b> | Rilevatore | <b>Arch. Marco Ventura</b><br><b>Arch. Francesca Volpetti</b> |

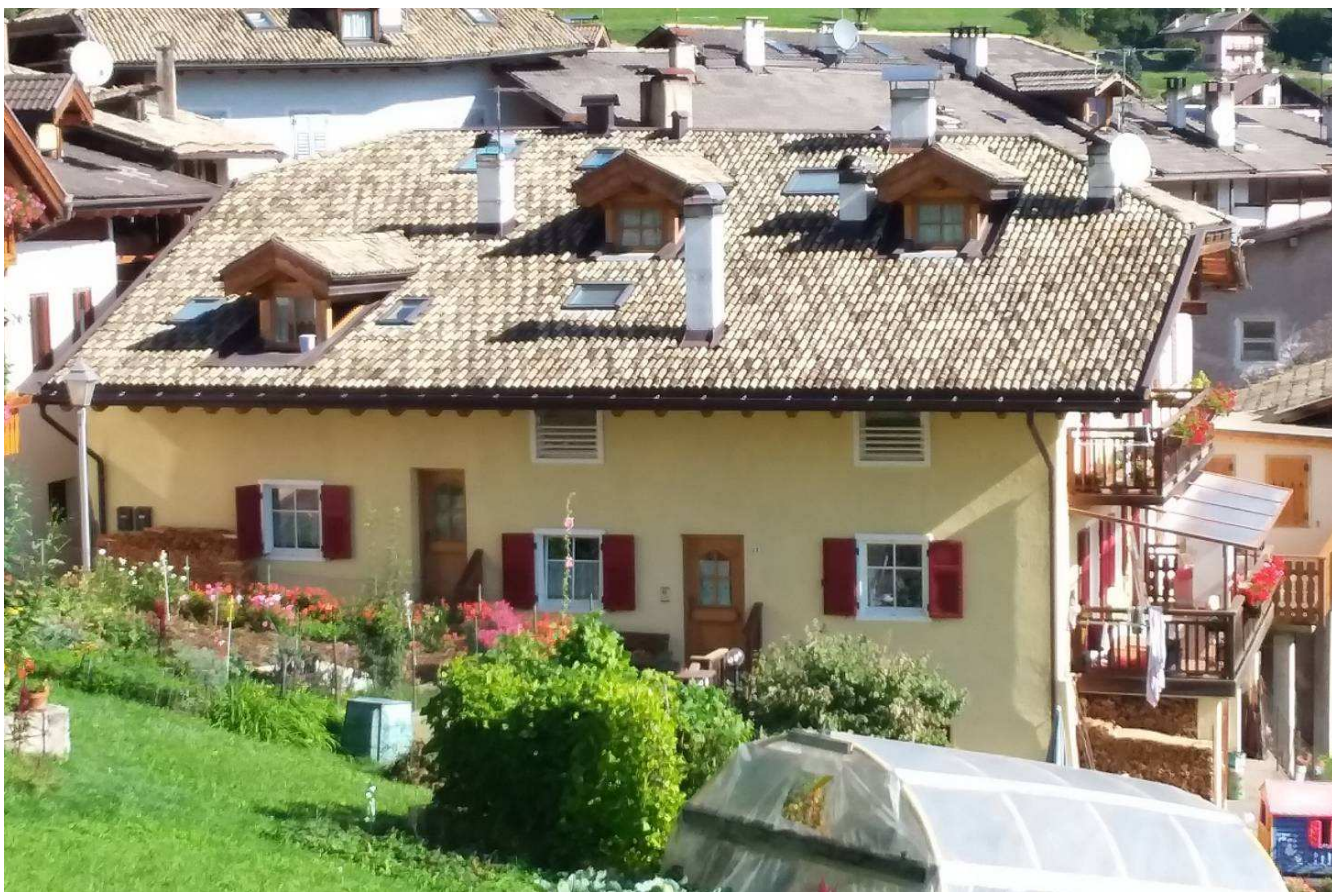
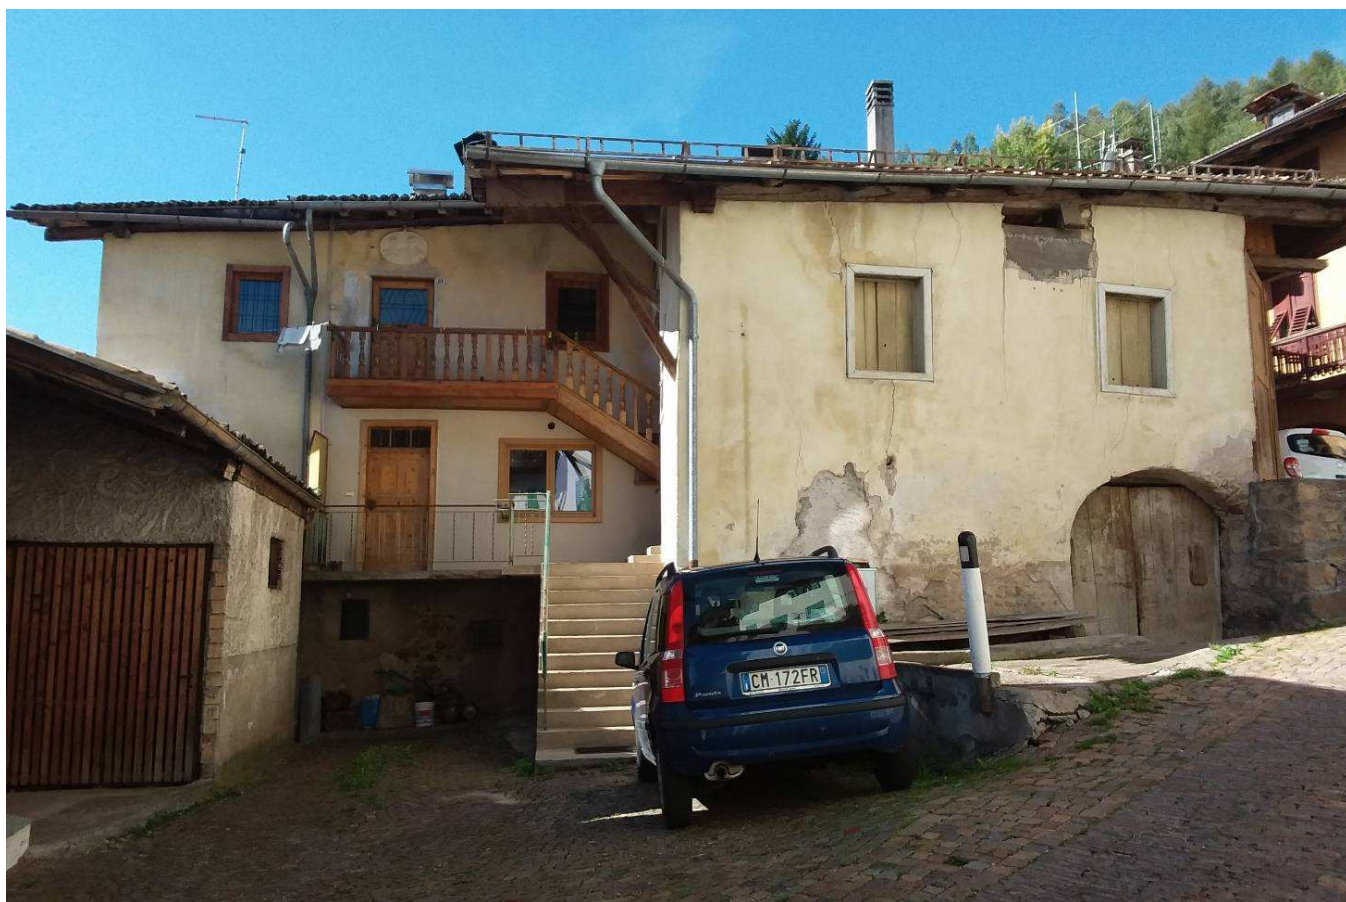
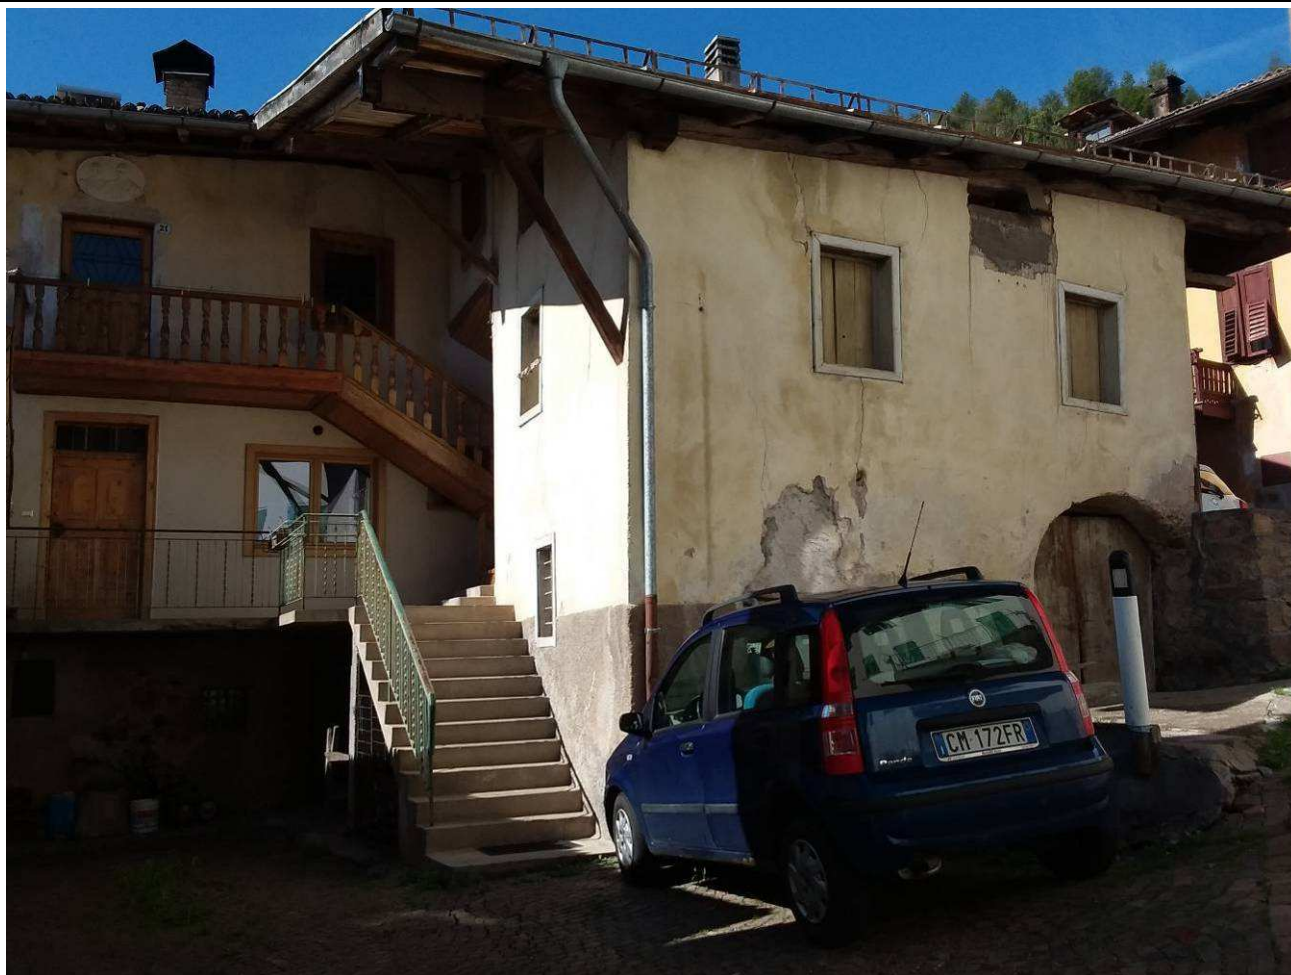
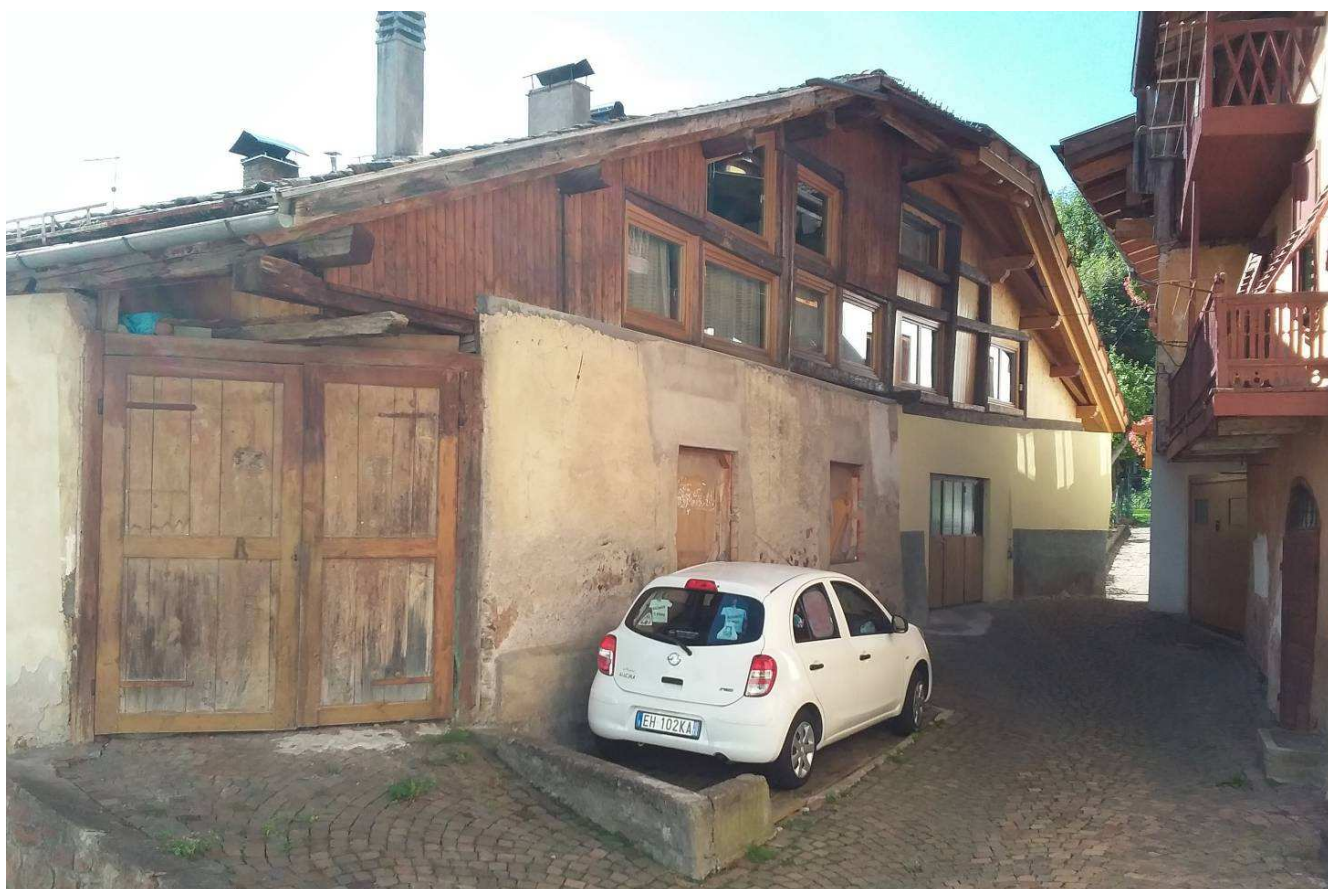
| 10 | <b>Note:</b> Edificio di grosse dimensioni a pianta irregolare, suddiviso in due unità abitative, formato di 2 piani fuori terra, un sottotetto ed un piano seminterrato parzialmente coperto con volte. La posizione del fabbricato verso levante all'inizio degli anni '90, ha subito degli interventi di ristrutturazione (parte posteriore del fabbricato), con rifacimento solette in C.A. e creazione di locali residenziali (sottotetto) legati all'abitazione presente sul lato anteriore della porzione di fabbricato; il piano terra del fabbricato (parte posteriore), posto al di sotto del sottotetto trasformato in residenza, risulta ancora utilizzato come "tabià". La porzione di fabbricato a ponente è stata anch'essa oggetto di ristrutturazione attorno agli anni '60, per quanto riguarda il rifacimento dell'appartamento sito al piano primo, poi nuovamente rifatto a seguito della recente ristrutturazione avvenuta nel 2002, con sopraelevazione, costruzione abbaini e rifacimento del tetto. | | | | | | |

| 12 | <b>Vincoli particolari:</b> Nel caso di intervento sostanziale sull'unità edilizia in questione è prescritto l'andamento della terrazza posta sul fronte sud, al fine di migliorare l'inserimento della stessa nell'insieme figurativo del fabbricato. Modifica di quanto sopra annotato; balcone terrazza fronte sud. | | | | |
